ЗВІТ про проведення технічного обстеження на предмет доступності осіб з інвалідністю та маломобільних груп населення до прибудинкової території та будівлі

Об'єкт: Культурно-мистецький центр «Світлиця» Тернопільського національного педагогічного університету ім. В. Гнатюка за адресою: вул. В. Винниченка, 10 в м. Тернополі, Тернопільського району Тернопільської області

Замовник: Тернопільський національний педагогічний університет ім. В. Гнатюка, вул. М. Кривоноса, 2 м. Тернопіль, Тернопільського району Тернопільської області

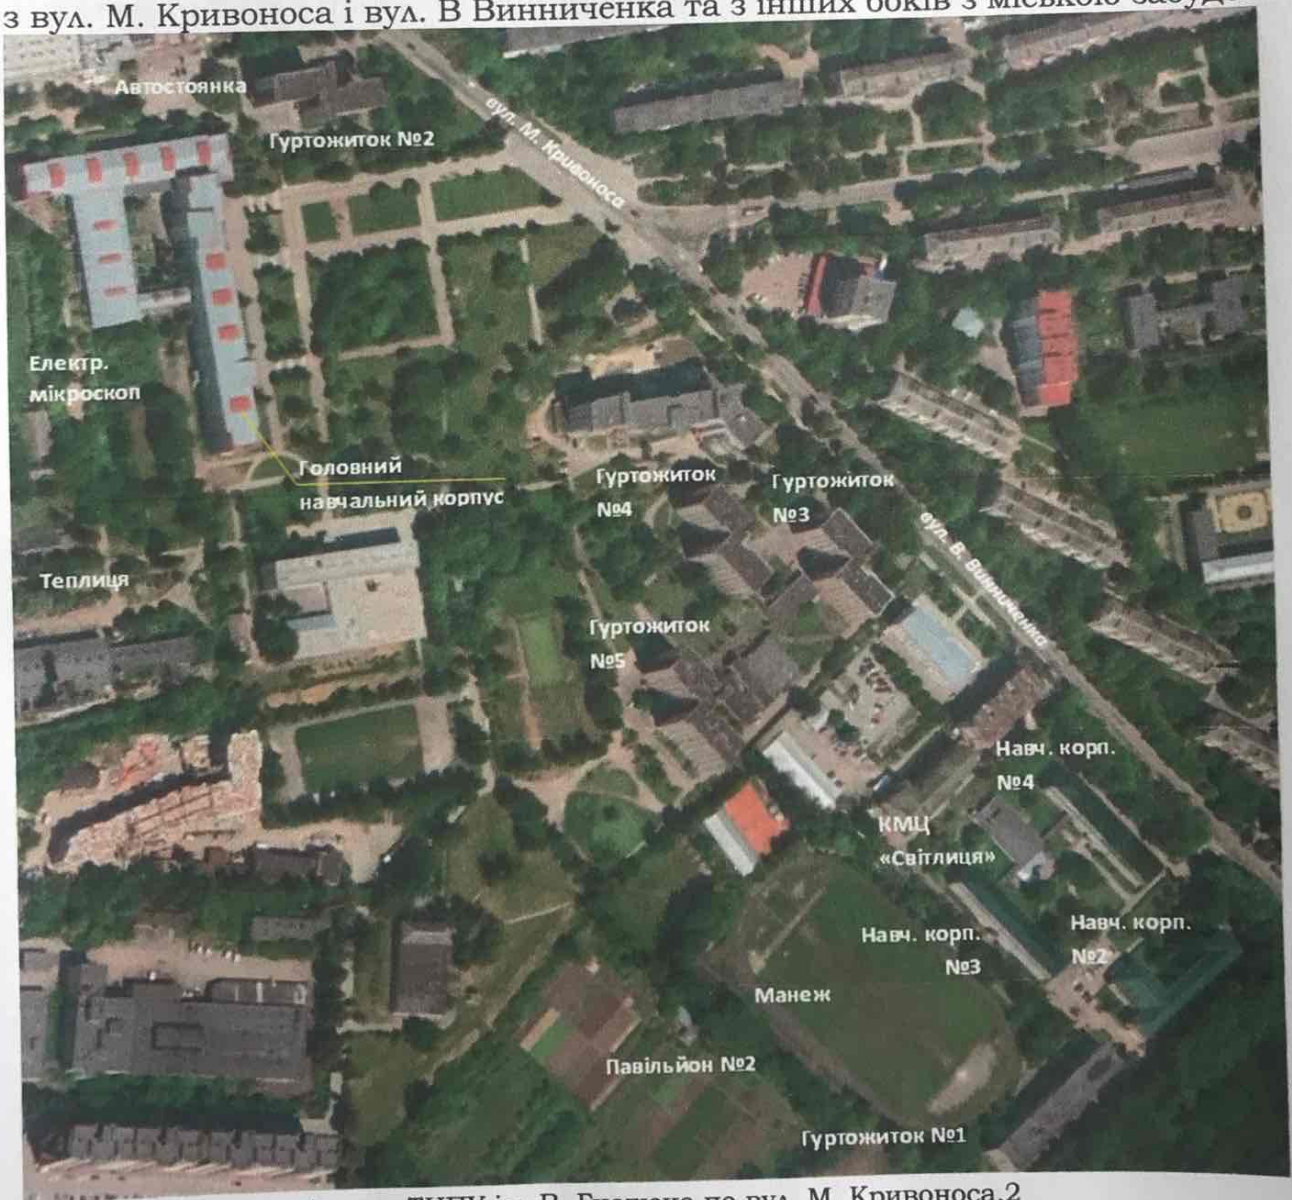
Рис. 1. Схема ділянки ТНПУ ім. В. Гнатюка по вул. М. Кривоноса, 2

Поверхня території ділянки спланована, рельєф горбистий. Повздовжній уклон пішохідних доріжок і тротуарів не перевищує 5%, а поперечний уклон шляху руху не перевищує 2% (п. 5.1.5 ДБН В.2.2-40:2018 «Будинки і споруди. Інклюзивність будівель і споруд»).

На території ділянки по вул. В. Винниченка, 10 розташовано навчальні корпуси №№ 2, 3, 4, будівля культурно-мистецького центру «Світлиця», гуртожиток №1, стадіон і будівля манежу на стадіоні, які логістично і територіально пов'язані між собою. Функціонально ділянка поділена на забудовану зону та зону озеленення. На забудованій зоні розташовані будівлі та споруди, а також проїзди, паркувальні майданчики та пішохідні доріжки, що вкриті асфальтобетонним покриттям та бетонною тротуарною плиткою. Стан покриттів ділянки задовільний. Зони озеленення являють собою газони з трав'яним покриттям та поодинокими розташованими деревами.

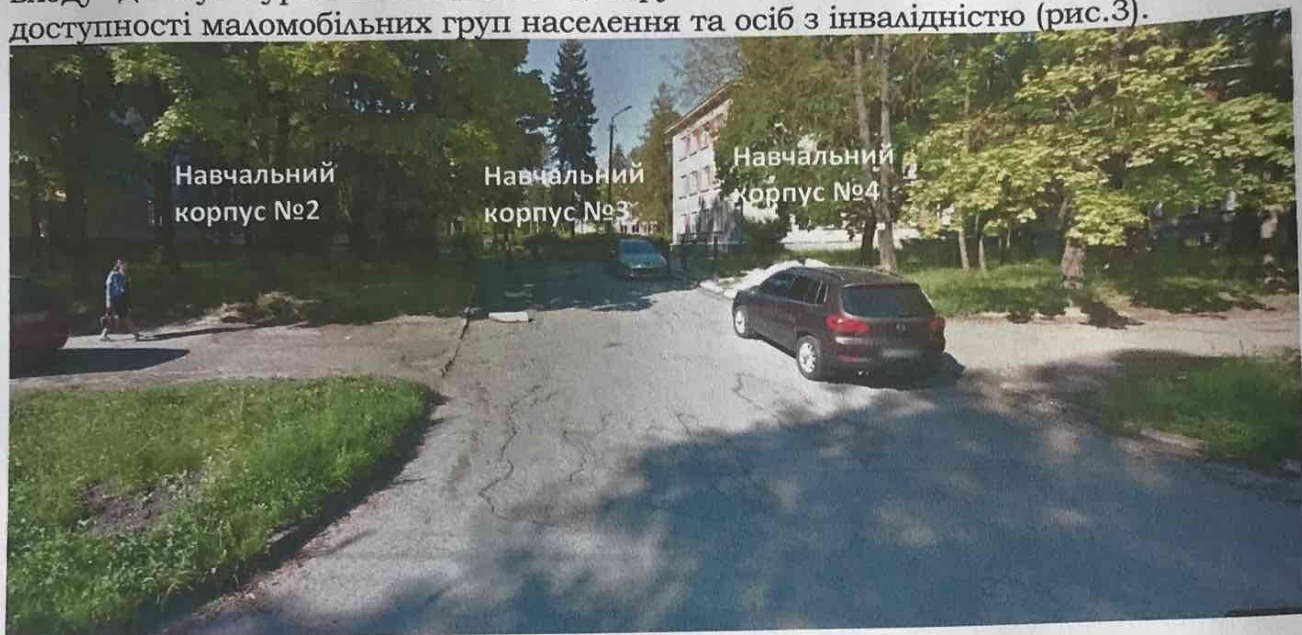
Рис. 3. Загальний вигляд від центральної підїзної алеї до центрального входу в навчальні корпуси №№ 2, 3, 4

У напрямку руху по території від вул. В. Винниченка до центрального входу до культурно-мистецького центру «Світлиця» відсутні перешкоди для доступності маломобільних груп населення та осіб з інвалідністю (рис.3).

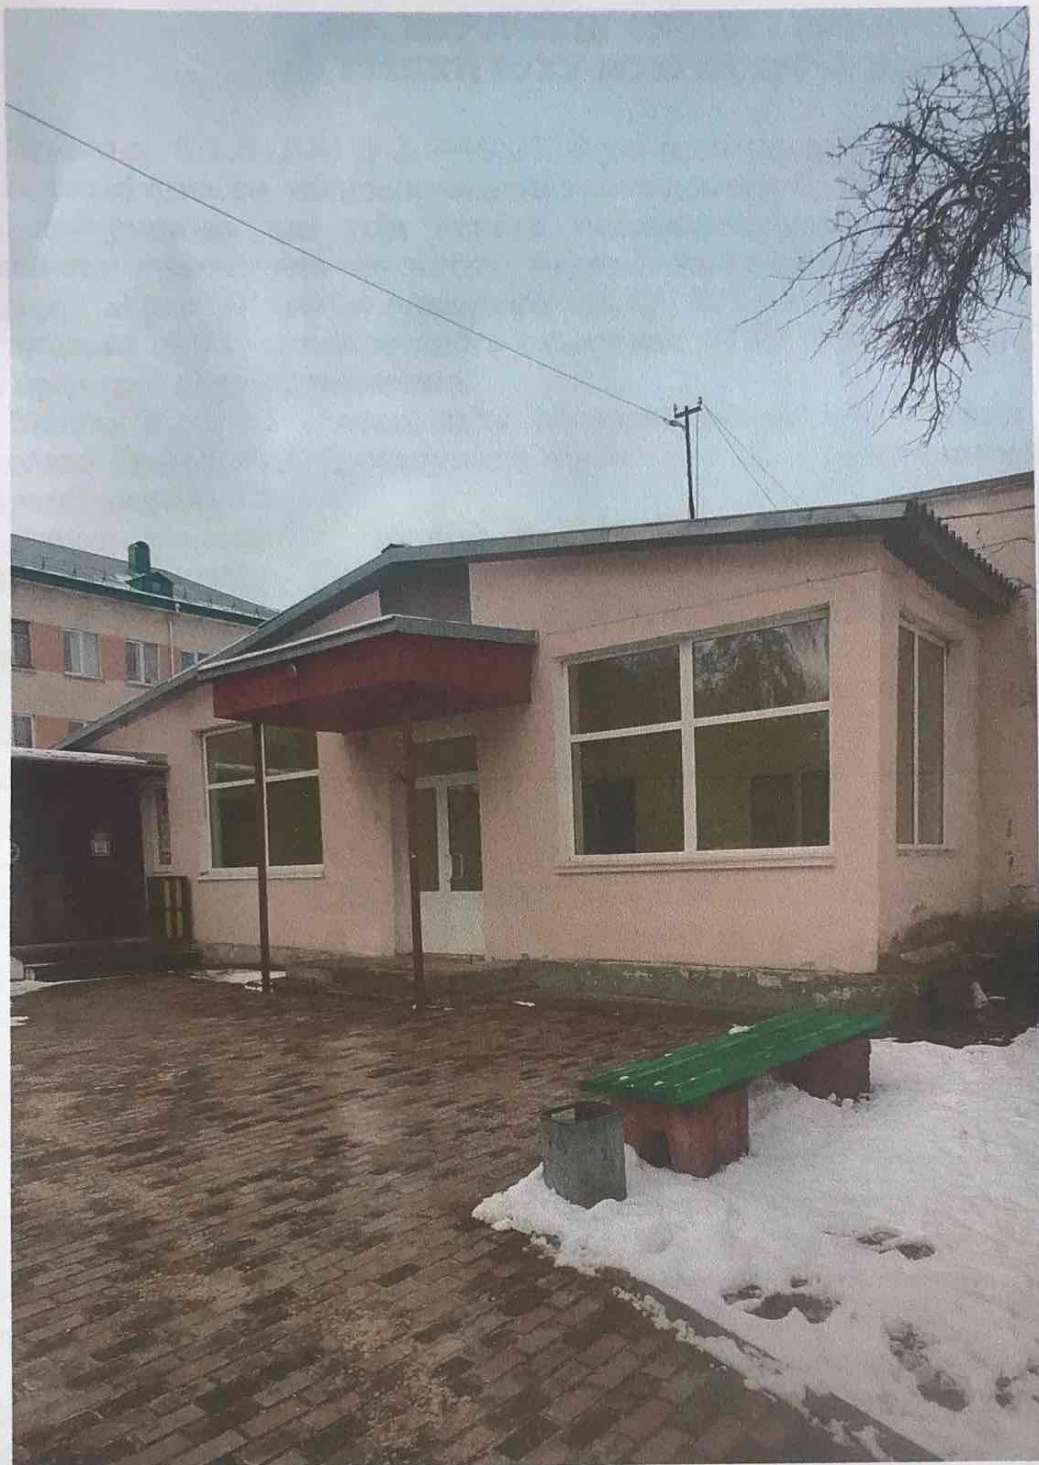
Рис. 4. Загальний вигляд сходів і пандусу біля головного входу в навчальний корпус

Загальний вигляд входу в культурно-мистецький центр «Світлиця» наведений на рис. 4.

За результатами обстеження встановлено що при вході в культурно-мистецький центр відсутній пандус. Перед входом влаштовано площадку ганку, геометричні характеристики якої складають:

- загальна ширина – 2000 мм;
- глибина – 1500 мм;
- висота підйому – 200 мм;

Зовнішній пандус необхідно влаштувати з правої сторони ганку вздовж стіни, позначити контрастними стрічками. Окрім того необхідне влаштування площадки шириною 1500 мм для забезпечення потреб доступу МГН.

Висновки: необхідно влаштувати пандус і площадку входу у відповідності з вимогами ДБН В.2.2-40:2018.

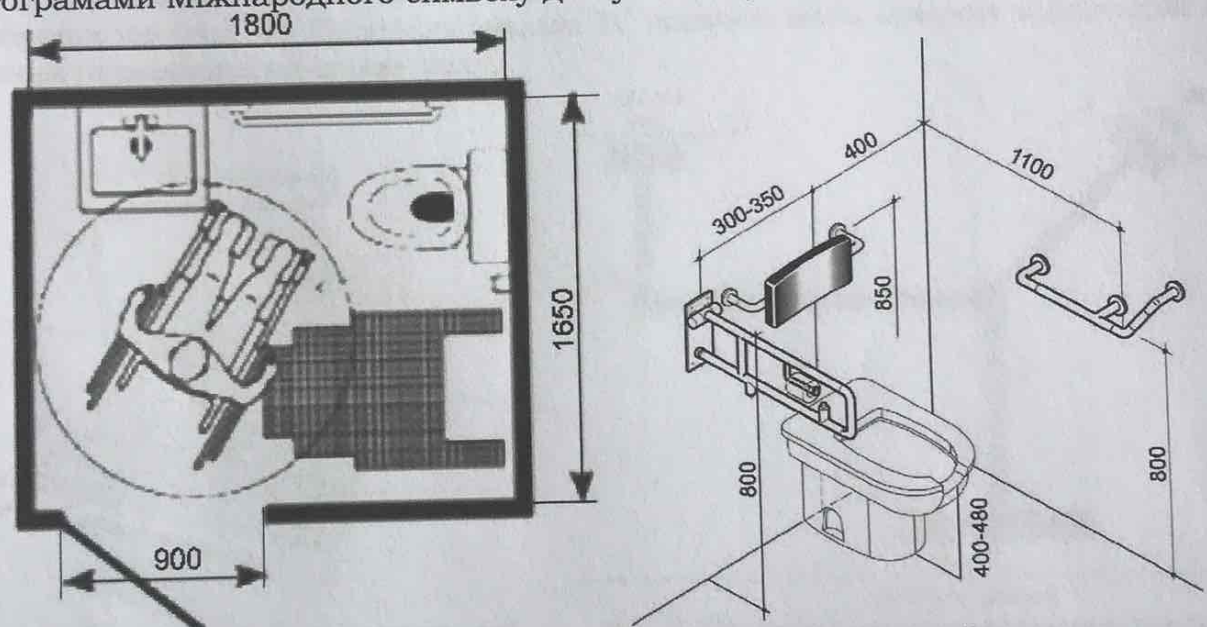
Рис. 5. Обладнання універсальної кабіни. План, загальний вигляд

В універсальній кабіні й інших санітарно-гігієнічних приміщеннях, призначених для користування всіма категоріями громадян, у тому числі особами з інвалідністю, слід передбачати встановлення поручнів, штанг, поворотних або відкидних сидінь (рис.5).

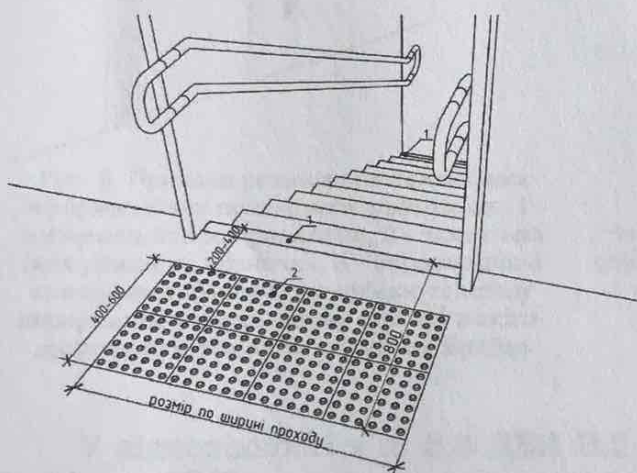
Рис. 6. Застосування попереджувальної тактильної смуги перед початком сходів:
1 - виділення контрастною попереджувальною смугою першої і останньої сходинки маршруту; 2 - попереджувальна ТС

Початок попереджувальної ТС повинен знаходитись не менше ніж за 0,8 м до перешкоди (рис. 6). Попереджувальні ТС повинні мати ширину відповідно до ширини перешкоди на шляху руху.
