## ЗВІТ

### про проведення технічного обстеження на предмет доступності осіб з інвалідністю та маломобільних груп населення до прибудинкової території та будівлі

**Об'єкт:** Манеж на стадіоні Тернопільського національного педагогічного університету ім. В. Гнатюка за адресою: вул. В. Винниченка, 10 в м. Тернополі, Тернопільського району Тернопільської області

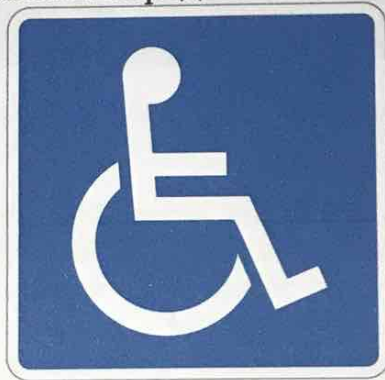
Згідно п. 5.4.1 ДБН В.2.2-40:2018 «Будинки і споруди. Інклюзивність будівель і споруд» на відкритих індивідуальних автостоянках біля закладів обслуговування слід виділяти не менше ніж 10% місць (але не менше одного місця) для транспорту осіб з інвалідністю. Ці місця повинні позначатися дорожніми знаками та горизонтальною розміткою відповідно до правил дорожнього руху з піктограмами міжнародного символу доступності:

Рис. 2. Міжнародний символ доступності

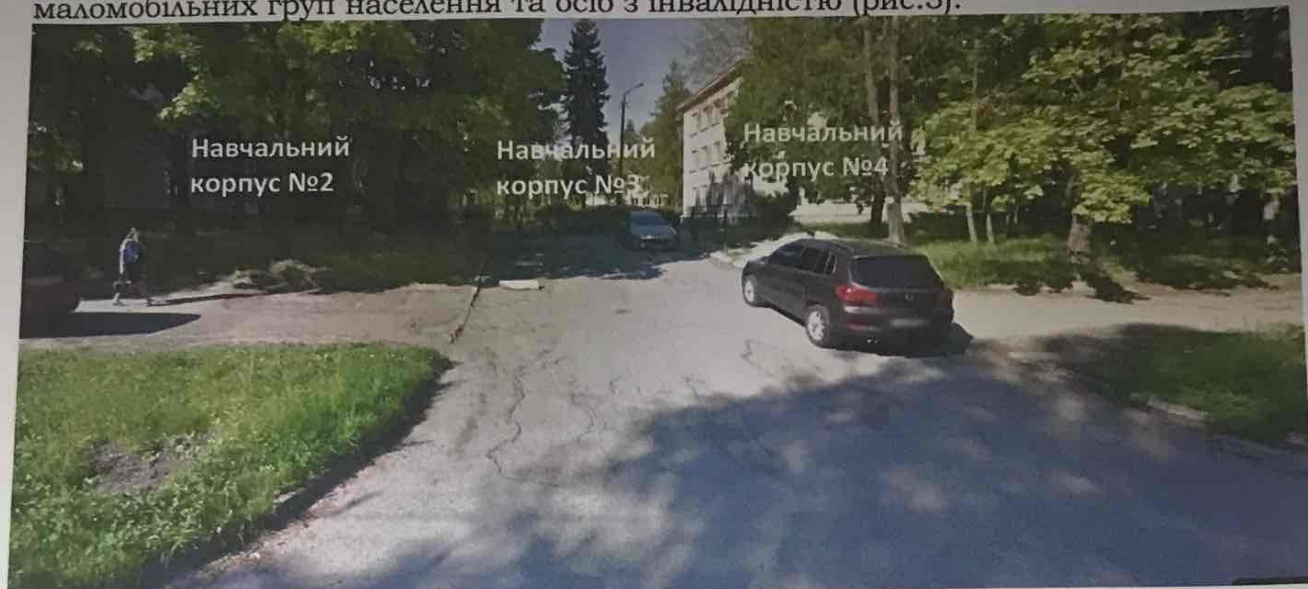
Рис. 3. Загальний вигляд від центральної підїзної алеї до центрального входу в навчальні корпуси №№ 2, 3, 4 а також до усієї ділянки за адресою вул. В. Винниченка,10

У напрямку руху по території від вул. В. Винниченка до центрального входу до будівлі манежу на стадіоні відсутні перешкоди для доступності маломобільних груп населення та осіб з інвалідністю (рис.3).

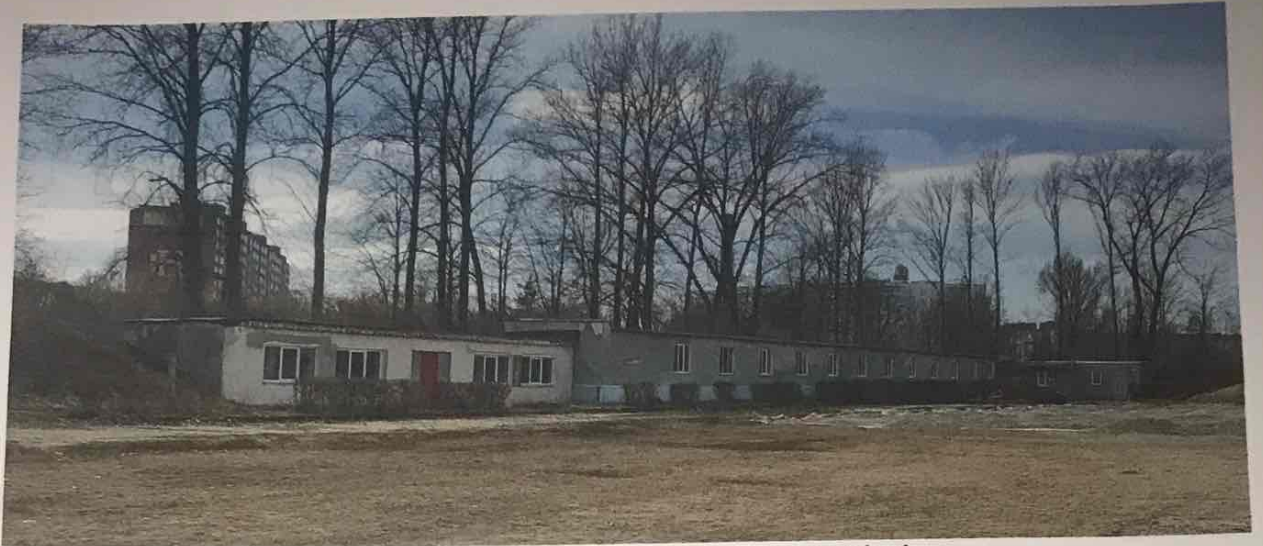
Рис. 4. Загальний вигляд манежу на стадіоні

Загальний вигляд манежу на стадіоні наведений на рис. 4.

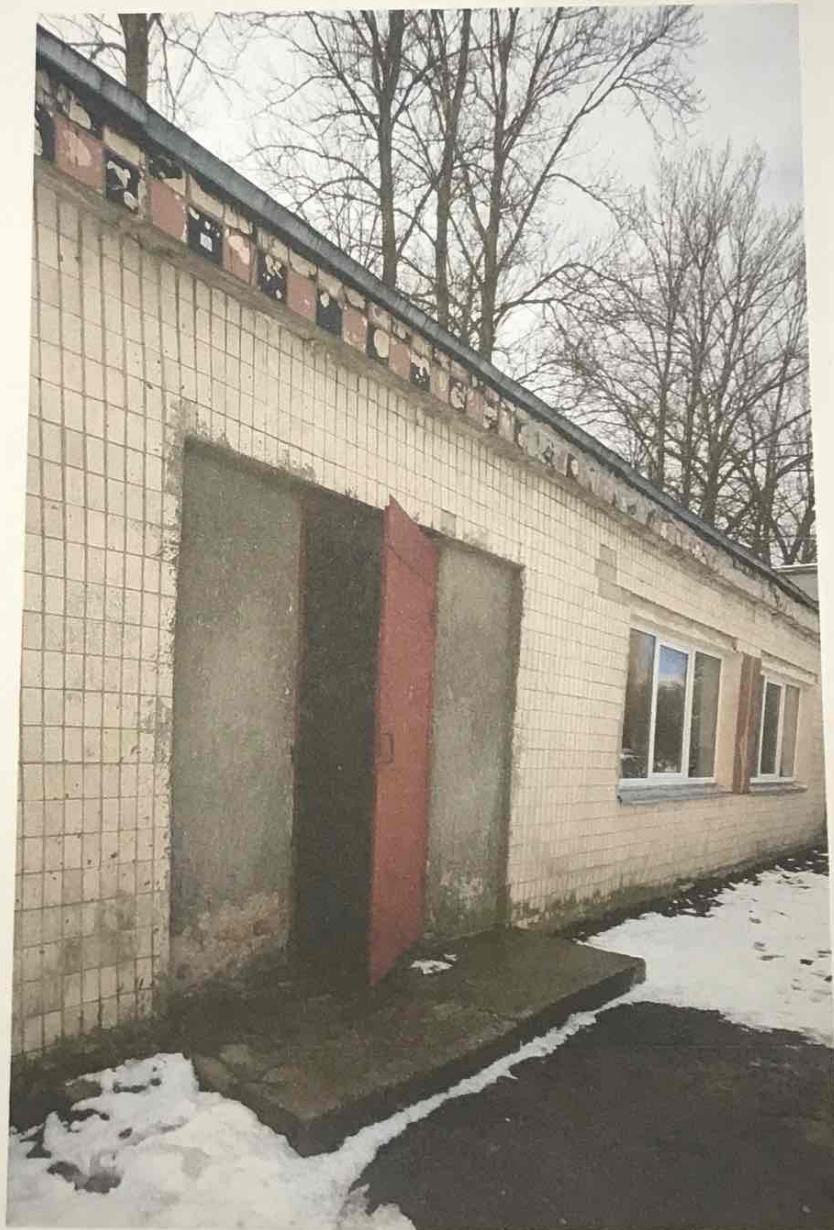
Рис. 5. Загальний вигляд входу в манеж на стадіоні

За результатами обстеження встановлено що при вході в будівлю манежу на стадіоні відсутній пандус (рис. 5). Перед входом влаштовано площадку ганку, геометричні характеристики якої складають:

- загальна ширина – 2500 мм;
- глибина – 1000 мм;
- висота підйому – 150 мм;

Зовнішній пандус довжиною 1880 мм необхідно влаштувати з лівої сторони ганку вздовж стіни, позначити контрастними стрічками. Окрім того необхідне влаштування площадки глибиною 1500 мм для забезпечення потреб доступу МГН.

**Висновки:** необхідно влаштувати пандус і площадку входу у відповідності з вимогами ДБН В.2.2-40:2018.

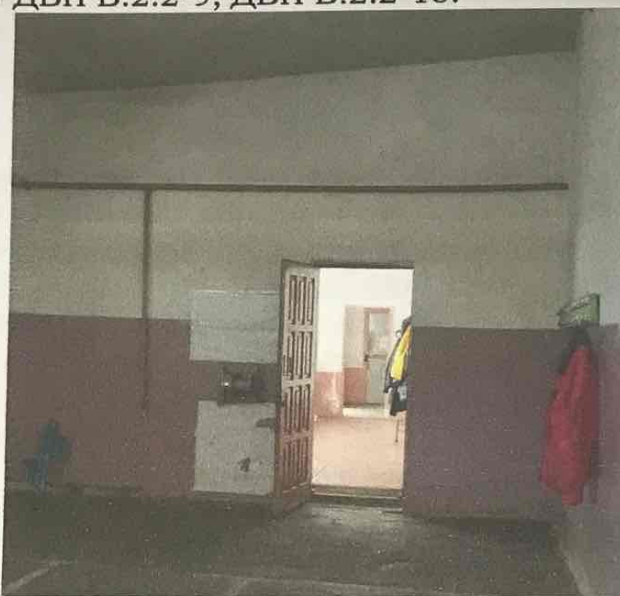
Рис. 7. Внутрішні двері входу до бігової доріжки

Висота порогів становить 5-6 см (рис. 7), перепади висот перебільшують нормативні значення у зовнішніх і внутрішніх дверях.

**Висновки:** висота порогу зовнішніх вхідних та внутрішніх дверей не відповідає діючим нормам.

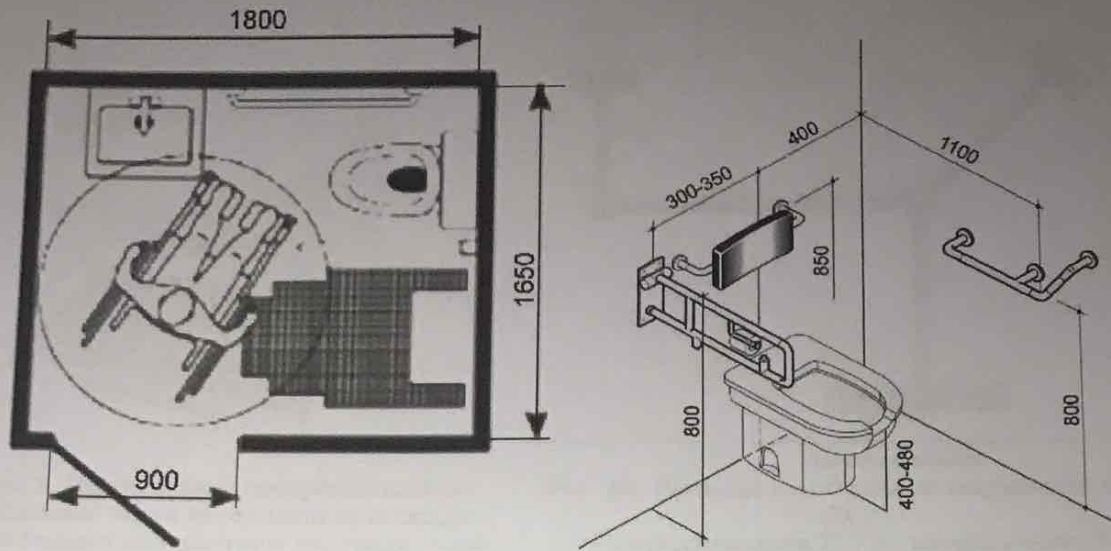
Рис. 8. Обладнання універсальної kabіни. План, загальний вигляд

Згідно п. 11.6 універсальна кабіна туалету загального користування повинна мати розміри в плані не менше ніж, м: ширина - 1,65, глибина - 1,8. У кабіні поруч з унітазом слід передбачати простір для розміщення крісла колісного, а також гачки для одягу, милиць та іншого приладдя.

В універсальній кабіні й інших санітарно-гігієнічних приміщеннях, призначених для користування всіма категоріями громадян, у тому числі особами з інвалідністю, слід передбачати встановлення поручнів, штанг, поворотних або відкидних сидінь (рис. 8).

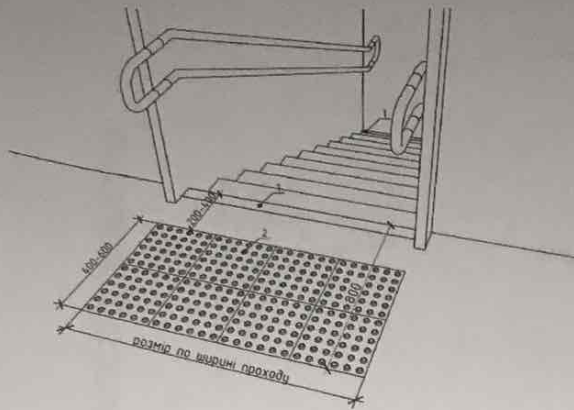
Рис. 9. Застосування попереджувальної тактильної смуги перед початком сходів:  
1 - виділення контрастною попереджувальною смугою першої і останньої сходинки маршу; 2 - попереджувальна ТС

Початок попереджувальної ТС повинен знаходитись не менше ніж за 0,8 м до перешкоди (рис. 9). Попереджувальні ТС повинні мати ширину відповідно до ширини перешкоди на шляху руху.

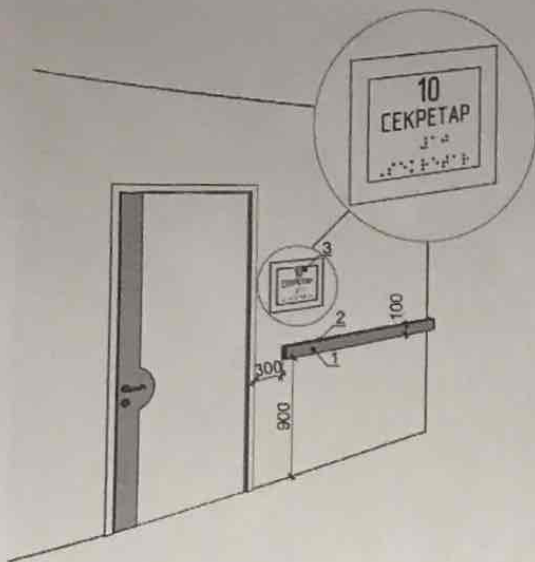
Таблички з номером кабінету та його призначенням повинні бути розміщені на висоті від 1,2-1,5 м на відстані 0,3 м праворуч відносно дверей. Допускається її встановлення в іншому місці поруч з дверима (зліва, збоку) з обов'язковим застосуванням інформаційної ТС для його позначення.

Рис. 11. Приклад розміщення тактильних інформаційних покажчиків приміщень: 1 - інформаційна направляюча; 2 - тактильна інформаційна позначка; 3 - інформаційна тактильна табличка, що дублює текстову інформацію у тактильному вигляді плоскодрукованого тексту та шрифтом Брайля

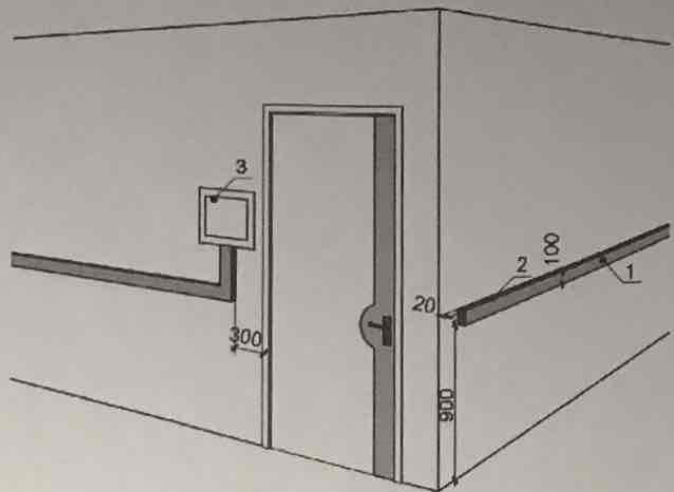
Рис. 12. Приклад улаштування тактильних інформаційних покажчиків приміщень за неможливості розміщення тактильної таблички справа від дверей: 1 - інформаційна направляюча; 2 - тактильна інформаційна позначка; 3 - інформаційна тактильна табличка, що дублює текстову інформацію у тактильному вигляді плоскодрукованого тексту та шрифтом Брайля
