ЗВІТ

**про проведення технічного обстеження
на предмет доступності осіб з інвалідністю та маломобільних груп
населення до прибудинкової території та будівлі**

Навчальний корпус №3 Тернопільського національного педагогічного університету ім. В. Гнатюка за адресою: вул. В. Винниченка, 10 в м. Тернополі, Тернопільського району Тернопільської області

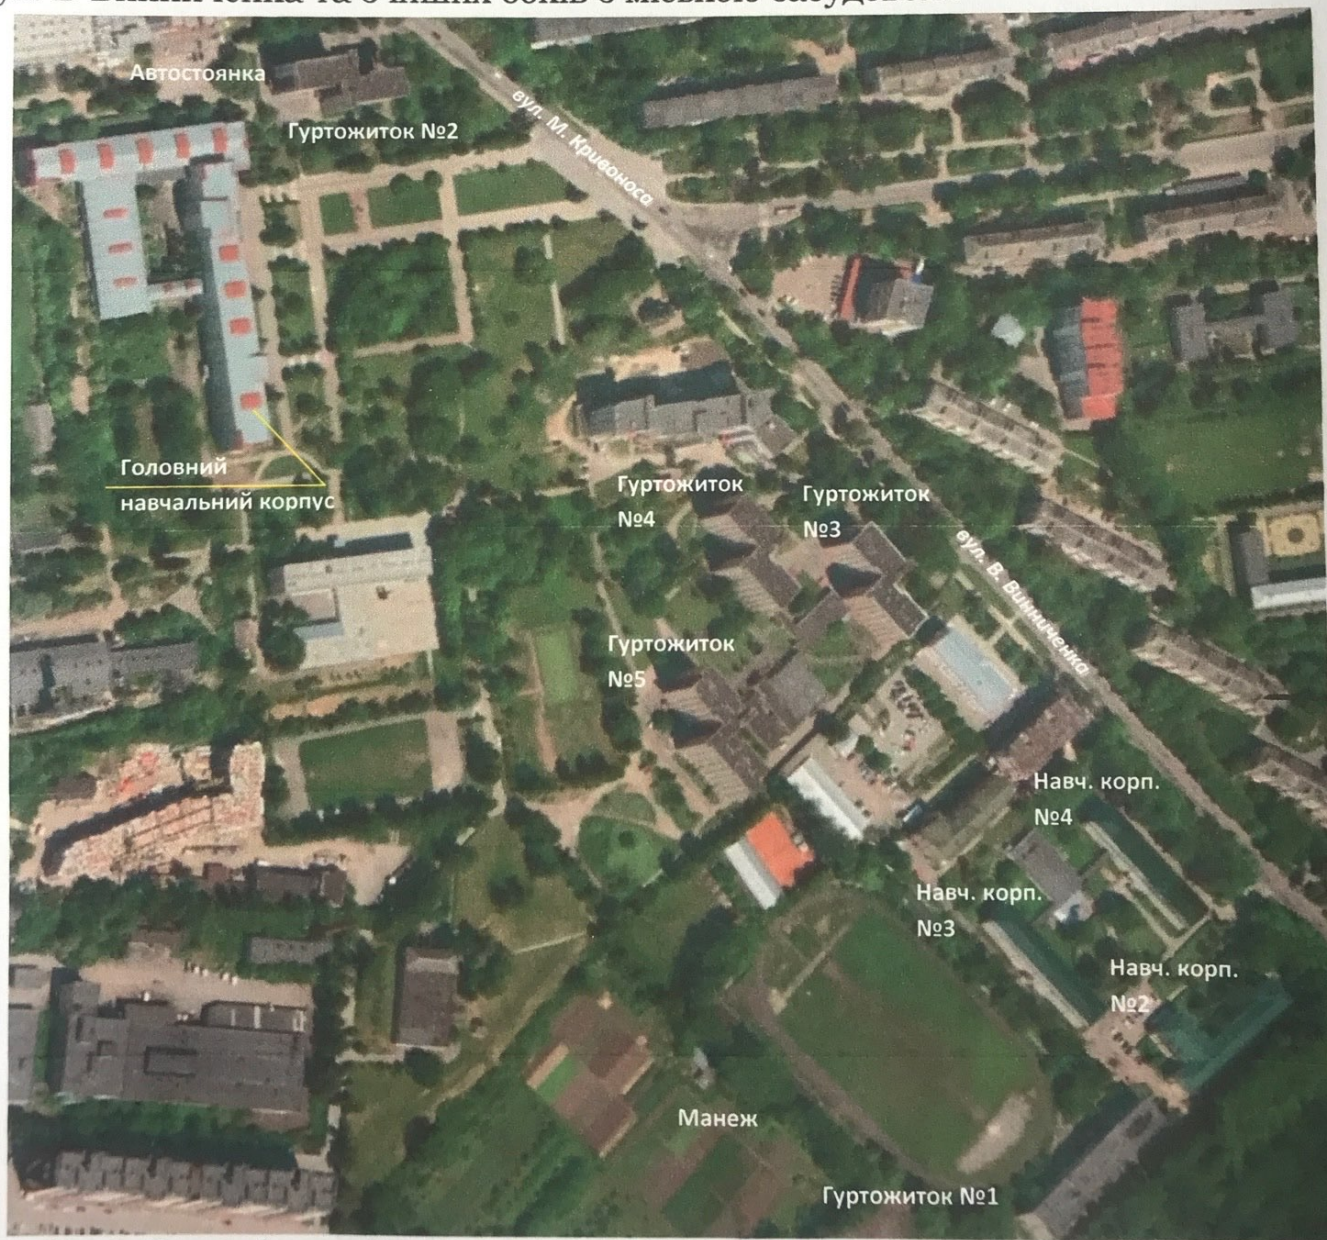
Рис.1. Схема ділянки ТНПУ ім. В. Гнатюка по вул. М. Кривоноса, 2 та В. Винниченка, 10

Поверхня території ділянки спланована, рельєф горбистий. Повздовжній уклон пішохідних доріжок і тротуарів не перевищує 5%, а поперечний уклон шляху руху не перевищує 2% (п. 5.1.5 ДБН В.2.2-40:2018 «Будинки і споруди. Інклюзивність будівель і споруд»).

На території ділянки по вул. В. Винниченка, 10 розташовано навчальні корпуси №№ 2, 3, 4, будівля культурно-мистецького центру «Світлиця», гуртожиток №1, стадіон і будівля манежу на стадіоні, які логістично і територіально пов'язані між собою. Функціонально ділянка поділена на забудовану зону та зону озеленення. На забудованій зоні розташовані будівлі та споруди, а також проїзди, паркувальні майданчики та пішохідні доріжки, що вкриті асфальтобетонним покриттям та бетонною тротуарною плиткою. Стан покриттів ділянки задовільний. Зони озеленення являють собою газони з трав'яним покриттям та поодинокими розташованими деревами.

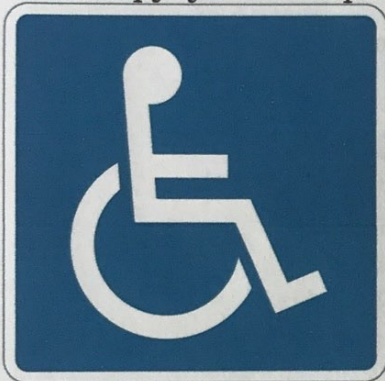
Рис. 2. Міжнародний символ доступності

Згідно п. 5.4.1 ДБН В.2.2-40:2018 «Будинки і споруди. Інклюзивність будівель і споруд» на відкритих індивідуальних автостоянках біля закладів обслуговування слід виділяти не менше ніж 10% місць (але не менше одного місця) для транспорту осіб з інвалідністю. Ці місця повинні позначатися дорожніми знаками та горизонтальною розміткою відповідно до правил дорожнього руху з піктограмами міжнародного символу доступності:

Місця для паркування особистого автотранспорту осіб з інвалідністю або транспорту, який перевозить осіб з інвалідністю, рекомендується розміщувати поблизу входу до будівель і споруд, але не далі ніж 50 м. Ширина зони для паркування автомобіля особи з інвалідністю повинна бути не менше ніж 3,5 м. З місця паркування рекомендується передбачати безперешкодний доступ до тротуару.

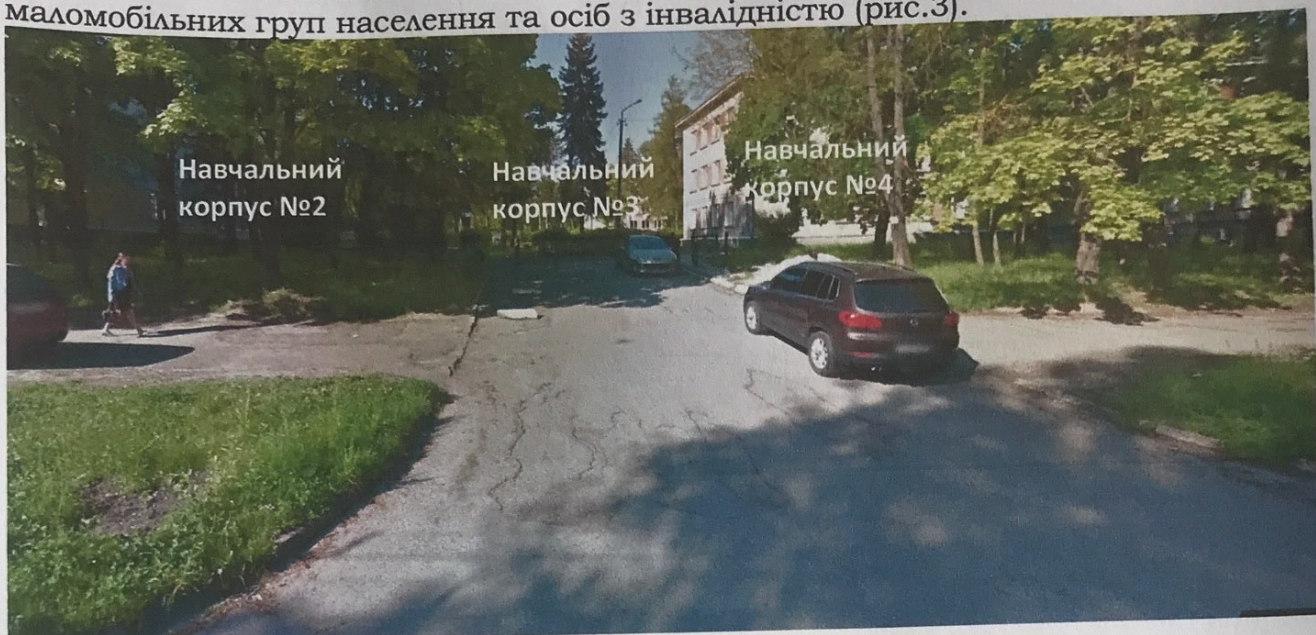
Рис. 3. Загальний вигляд від центральної підїзної алеї до центрального входу в навчальні корпуси №№ 2, 3, 4

У напрямку руху по території від вул. В. Винниченка до центрального входу в навчальний корпус №3 відсутні перешкоди для доступності маломобільних груп населення та осіб з інвалідністю (рис.3).

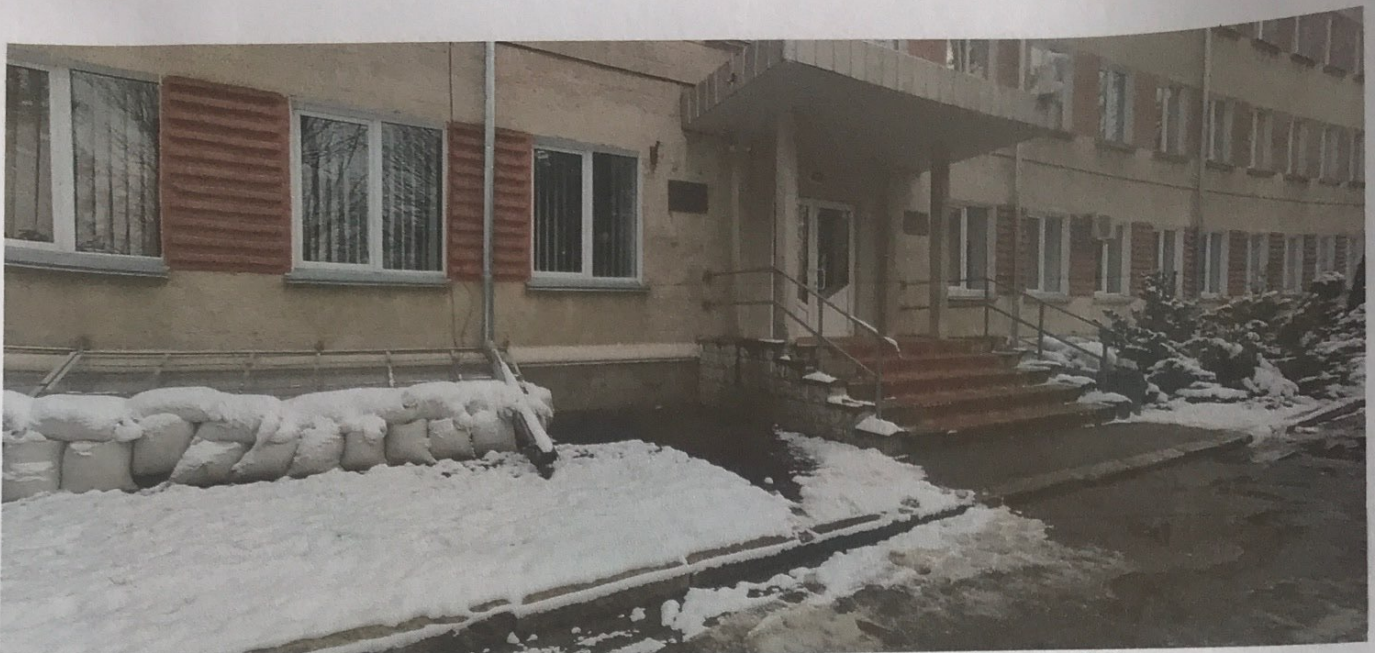
Рис. 5. Загальний вигляд сходів біля входу в навчальний корпус №3

Загальний вигляд сходів біля входу в навчальний корпус №3 наведений на рис. 4.

За результатами інструментальних вимірів фактичні геометричні характеристики зовнішніх сходів складають

- висота підйому – 900 мм;
- глибина – 1500 мм.

Технічне обстеження виявило відсутність пандуса входу або інших засобів доступності мало мобільних груп населення у навчальний корпус. Оскільки висота ганку входу становить 0,9 м, необхідне влаштування пандусу входу з проміжною площадкою розм. 1500 мм. Довжина проектного пандуса повинна становити 11250 мм для забезпечення нормативного ухилу.

Зовнішні сходи виконані з матеріалу зі шорсткою поверхнею, мають задовільний стан, не позначені контрастними стрічками (рис. 5).

Висновки: виявлено відхилення від нормативів:

- відсутність пандуса входу в навчальний корпус;
- відсутнє маркування кольором або контрастними стрічками

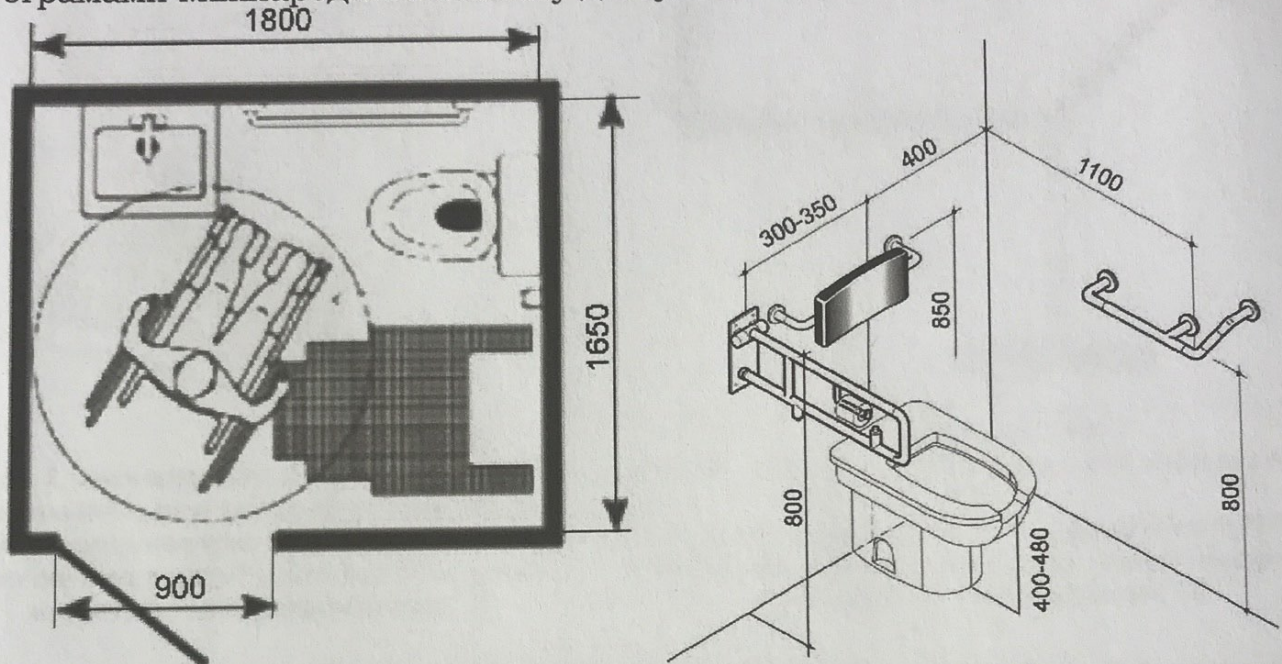
Згідно п. 11.6 універсальна кабіна туалету загального користування повинна мати розміри в плані не менше ніж, м: ширина - 1,65, глибина - 1,8. У кабіні поруч з унітазом слід передбачати простір для розміщення крісла колісного, а також гачки для одягу, милиць та іншого приладдя.

особами з інвалідністю, слід передбачати встановлення поручнів, штанг, поворотних або відкидних сидінь (рис.6).

Рис. 6. Обладнання універсальної kabіни. План, загальний вигляд

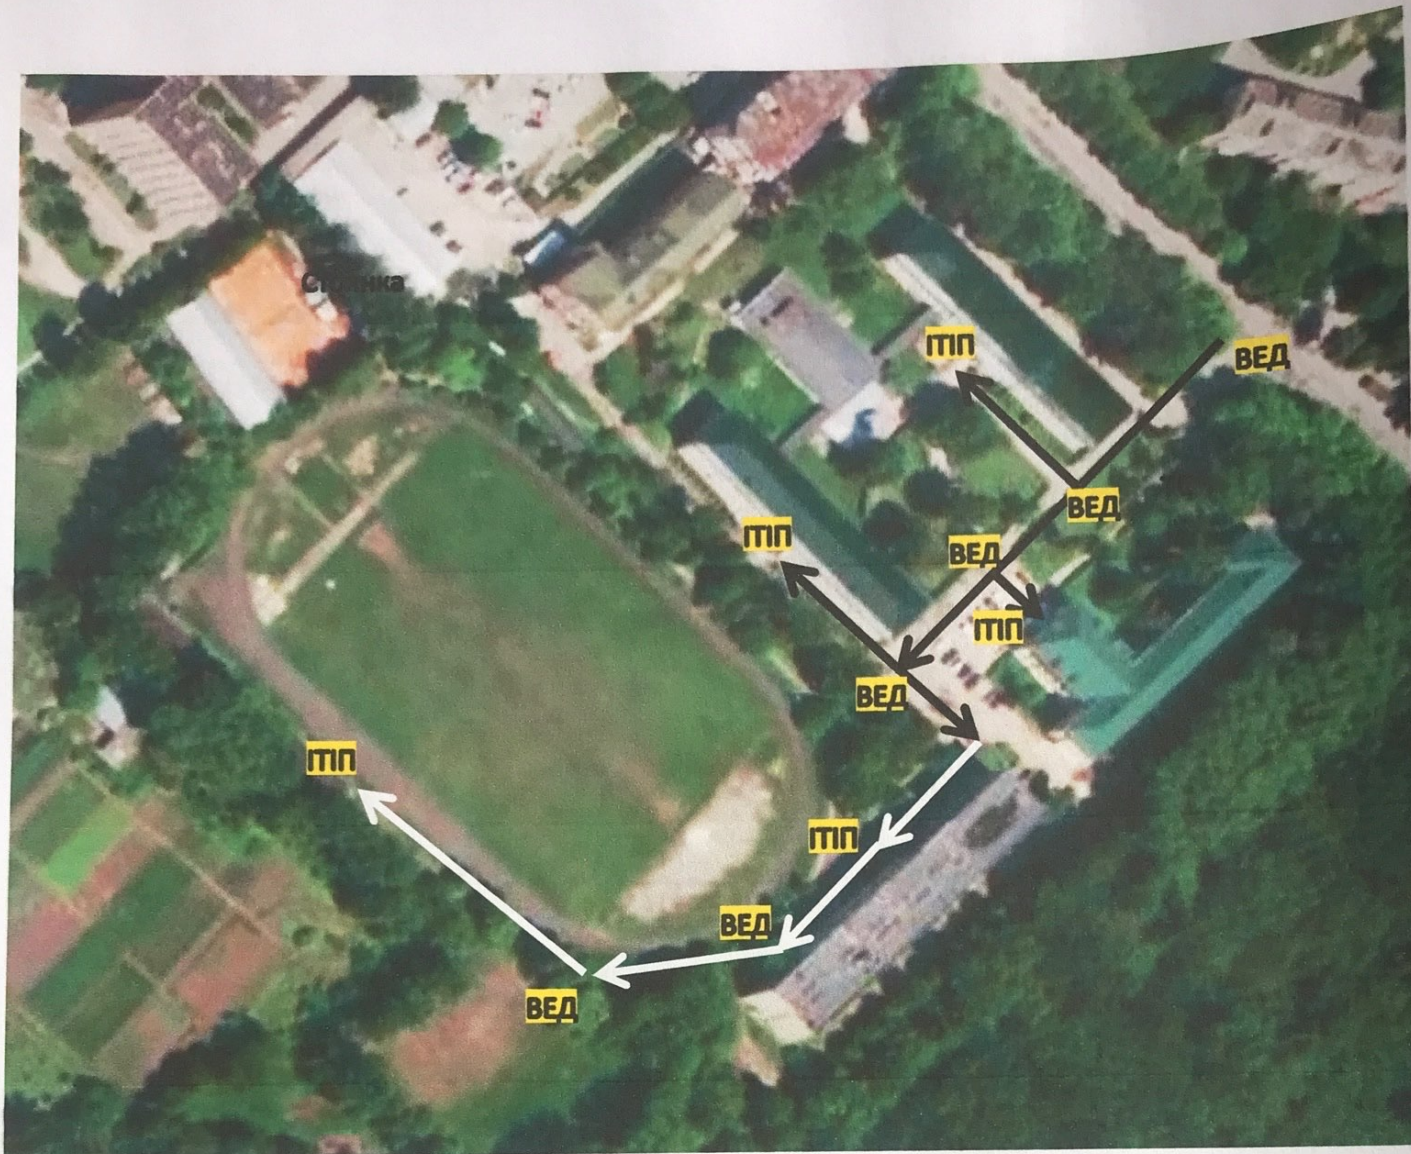
Рис. 11. Рекомендований шлях руху МГН з місцями встановлення ТС, ВЕД, ІПІП
