ЗВІТ
про проведення технічного обстеження
на предмет доступності осіб з інвалідністю та маломобільних груп
населення до прибудинкової території та будівлі

Навчальний корпус №4 Тернопільського національного педагогічного університету ім. В. Гнатюка за адресою: вул. В. Винниченка, 10 в м. Тернополі, Тернопільського району Тернопільської області

Тернопільський національний педагогічний університет ім. В. Гнатюка, вул. М. Кривоноса, 2 м. Тернопіль, Тернопільського району Тернопільської області

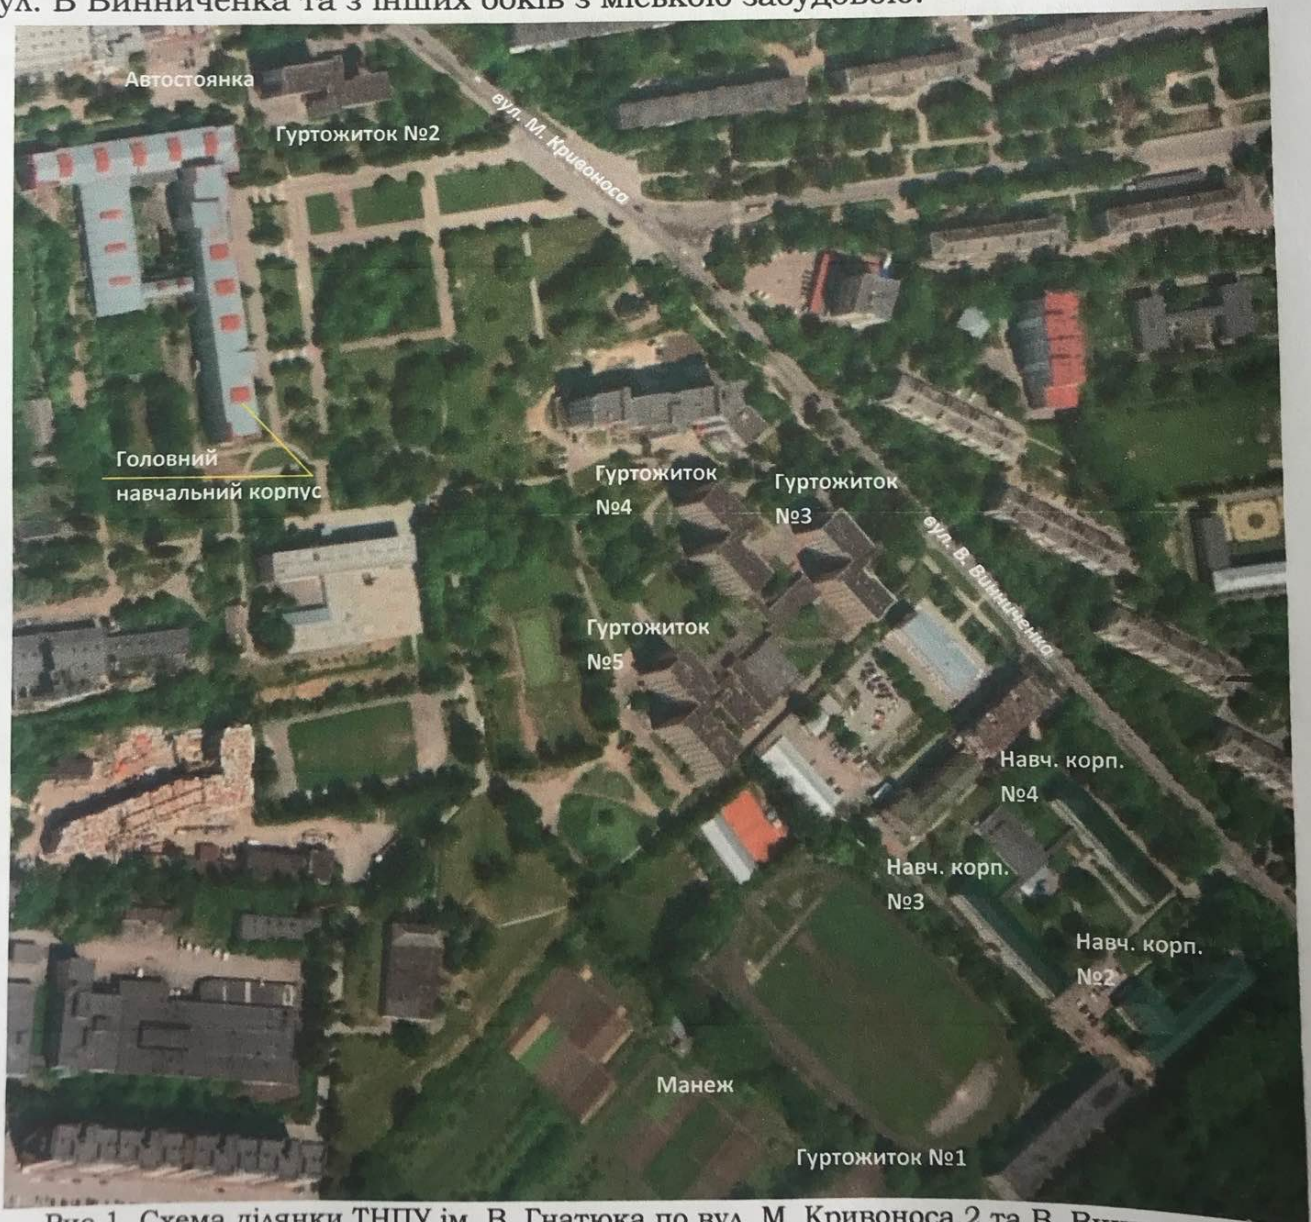
Рис. 1. Схема ділянки ТНПУ ім. В. Гнатюка по вул. М. Кривоноса, 2 та В. Винниченка, 10

Поверхня території ділянки спланована, рельєф горбистий. Повздовжній уклон пішохідних доріжок і тротуарів не перевищує 5%, а поперечний уклон шляху руху не перевищує 2% (п. 5.1.5 ДБН В.2.2-40:2018 «Будинки і споруди. Інклюзивність будівель і споруд»).

На території ділянки по вул. В. Винниченка, 10 розташовано навчальні корпуси №№ 2, 3, 4, будівля культурно-мистецького центру «Світлиця», гуртожиток №1, стадіон і будівля манежу на стадіоні, які логістично і територіально пов'язані між собою. Функціонально ділянка поділена на забудовану зону та зону озеленення. На забудованій зоні розташовані будівлі та споруди, а також проїзди, паркувальні майданчики та пішохідні доріжки, що вкриті асфальтобетонним покриттям та бетонною тротуарною плиткою. Стан покриттів ділянки задовільний. Зони озеленення являють собою газони з трав'яним покриттям та поодинокі розташованими деревами.

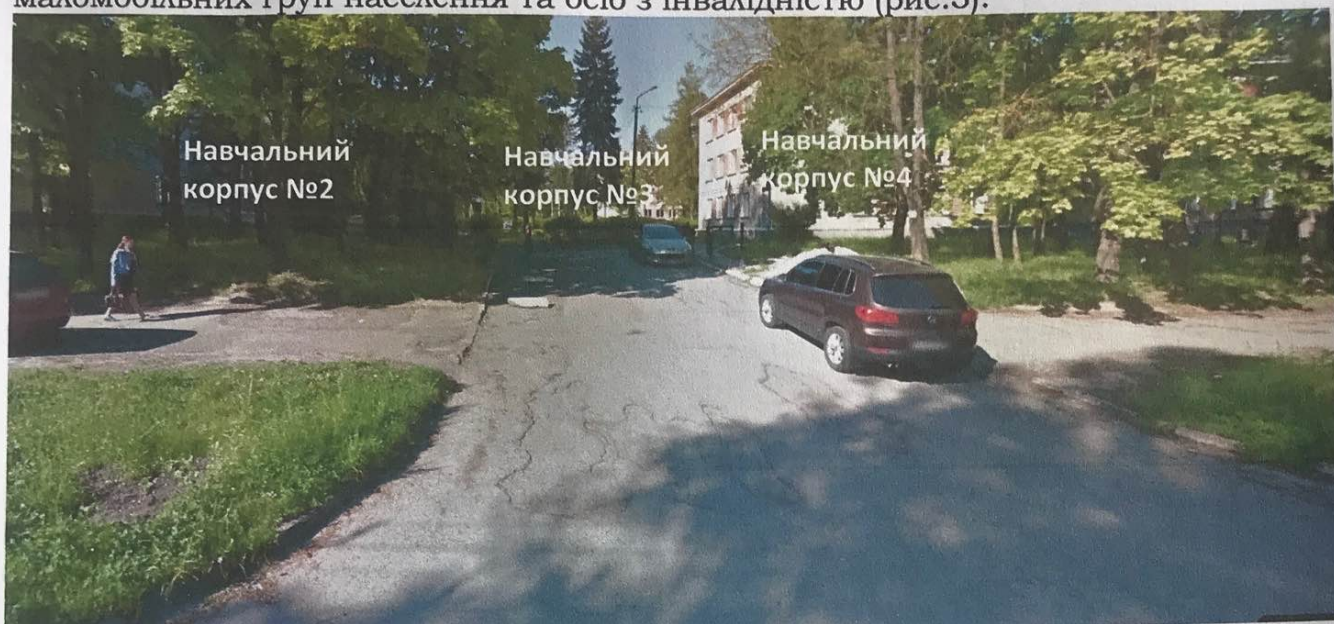
Рис. 3. Загальний вигляд від центральної під'їзної алеї до центрального входу в навчальні корпуси №№ 2, 3, 4

У напрямку руху по території від вул. В. Винниченка до центрального входу в навчальний корпус №4 відсутні перешкоди для доступності маломобільних груп населення та осіб з інвалідністю (рис.3).

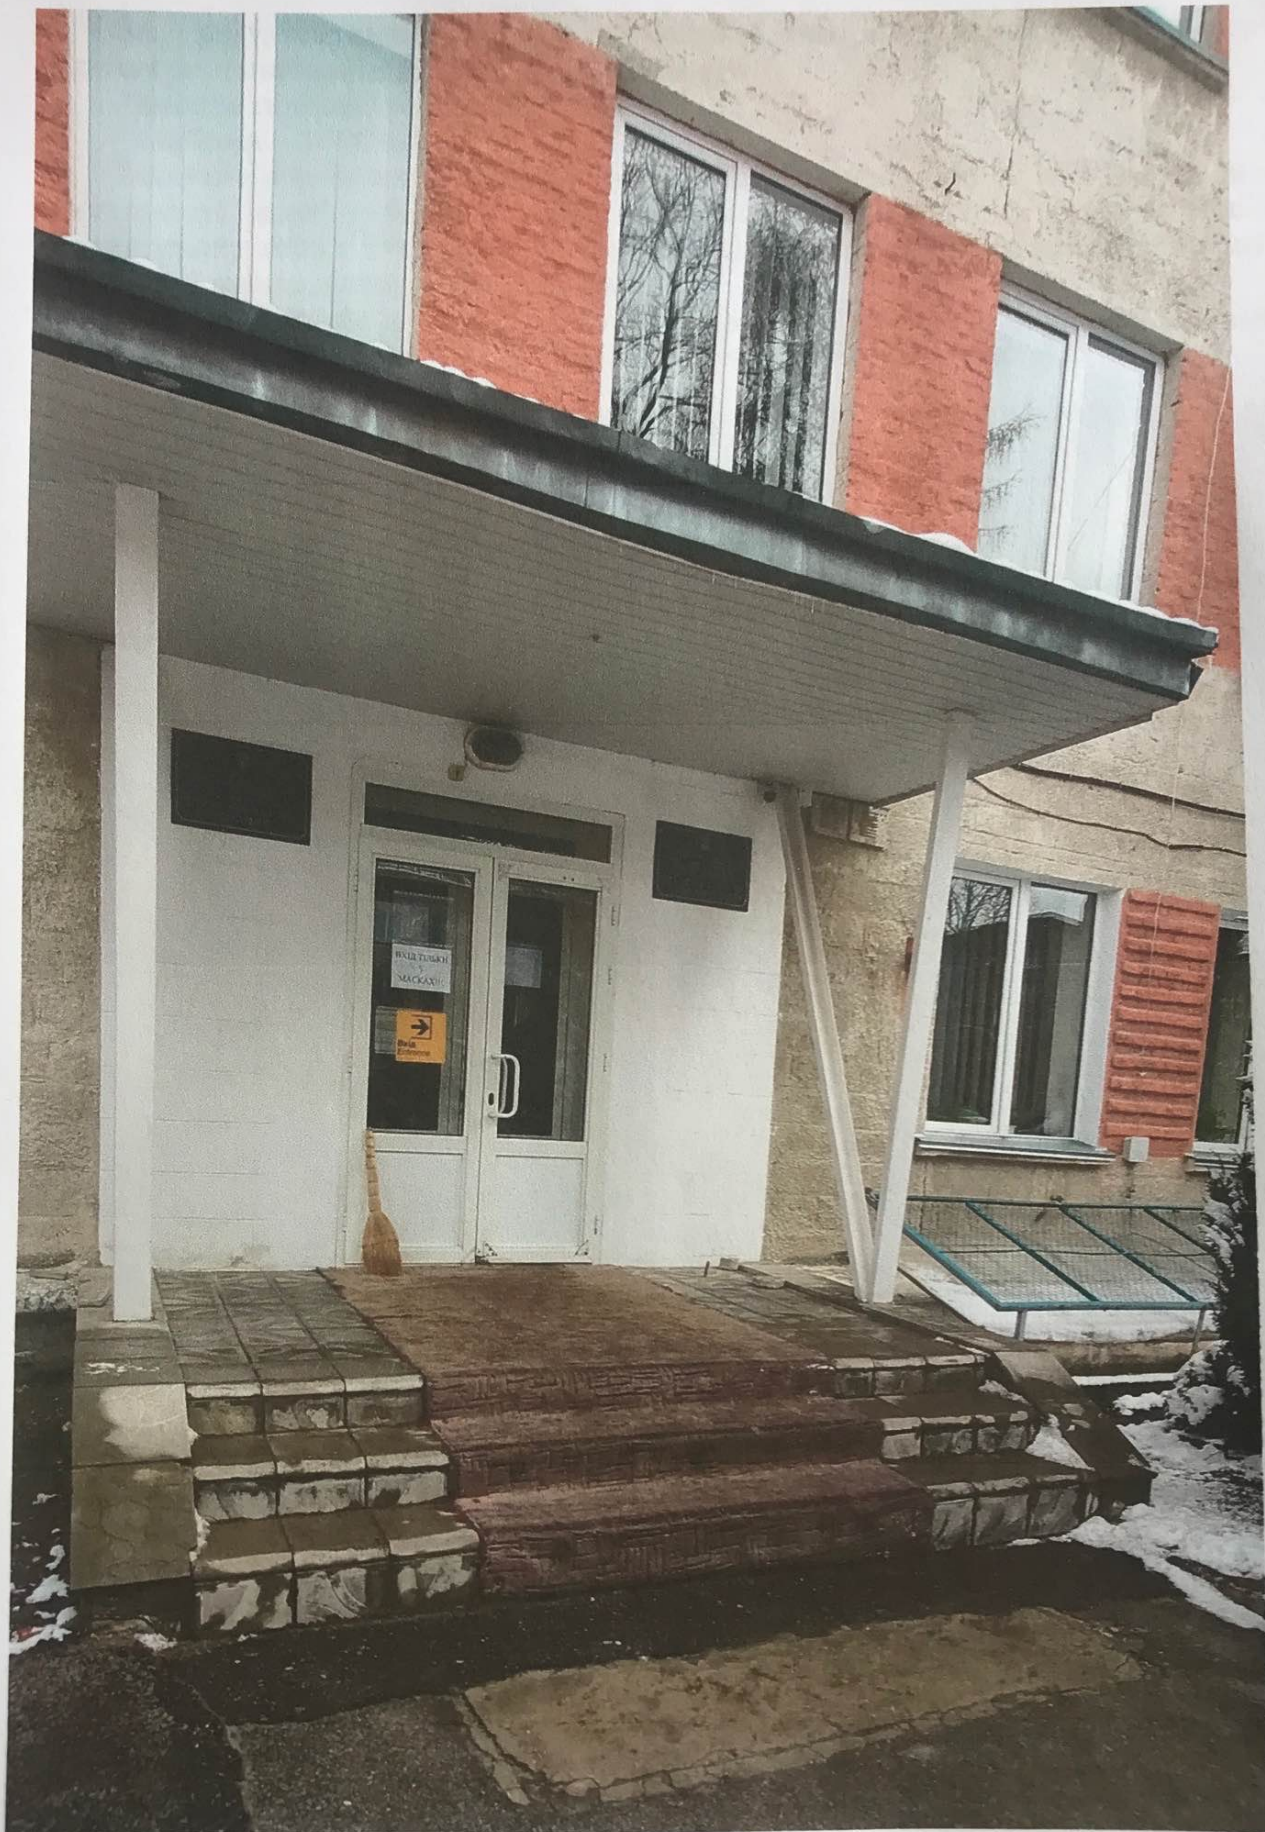
Рис. 4. Загальний вигляд сходів біля входу в навчальний корпус

Загальний вигляд сходів біля входу в навчальний корпус №4 наведений на рис. 4.

За результатами інструментальних вимірів фактичні геометричні характеристики зовнішніх сходів складають

- висота підйому – 500 мм;
- глибина – 1500 мм.

Технічне обстеження виявило відсутність пандуса входу або інших засобів доступності мало мобільних груп населення у навчальний корпус. Оскільки висота ганку входу становить 0,5 м, необхідне влаштування пандусу входу без проміжної площадкою довж. 6250 мм.

Зовнішні сходи виконані з матеріалу зі шорсткою поверхнею, мають задовільний стан, не позначені контрастними стрічками (рис. 4,6).

- відсутність пандуса входу в навчальний корпус;
- відсутнє маркування кольором або контрастними стрічками
- відсутні пристрої доступності МГН зі сторони аварійного виходу

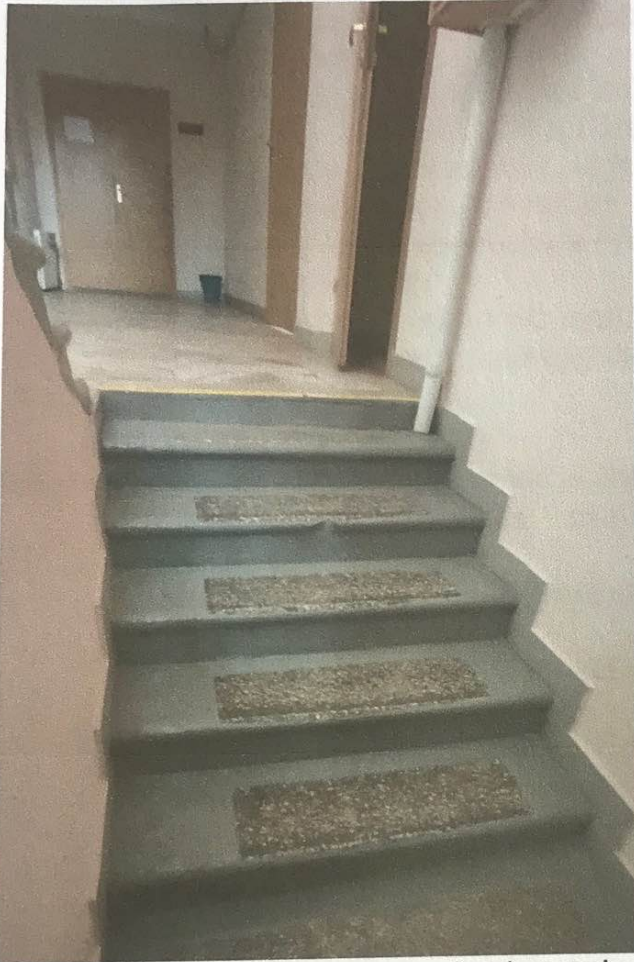
Рис. 5. Загальний вигляд внутрішніх сходів біля аварійного виходу з навчального корпусу

Внутрішні сходи до аварійного виходу (рис.5) і зовнішні сходи біля аварійного виходу (рис.5) не обладнані пристроями для доступу МГН, що суперечить вимогам ДБН В.2.2-40:2018.

На сходових клітках відсутні пандуси або ін. підйомні механізми; перша і остання сходинка кожного маршруту не обладнані маркуванням контрастними стрічками (рис.5).

- відсутні пандуси чи ін. підйомні механізми для доступу МГН на внутрішніх сходах;
- відсутнє маркування кольором або контрастними стрічками.
