**ЗВІТ**  
**про проведення технічного обстеження**  
**на предмет доступності осіб з інвалідністю та маломобільних груп**  
**населення до прибудинкової території та будівлі**

Навчальний корпус №5 Тернопільського національного педагогічного університету ім. В. Гнатюка за адресою: вул. С. Будного, 1в в м. Тернополі, Тернопільського району Тернопільської області

Тернопільський національний педагогічний університет ім. В. Гнатюка, вул. М. Кривоноса, 2 м. Тернопіль, Тернопільського району Тернопільської області

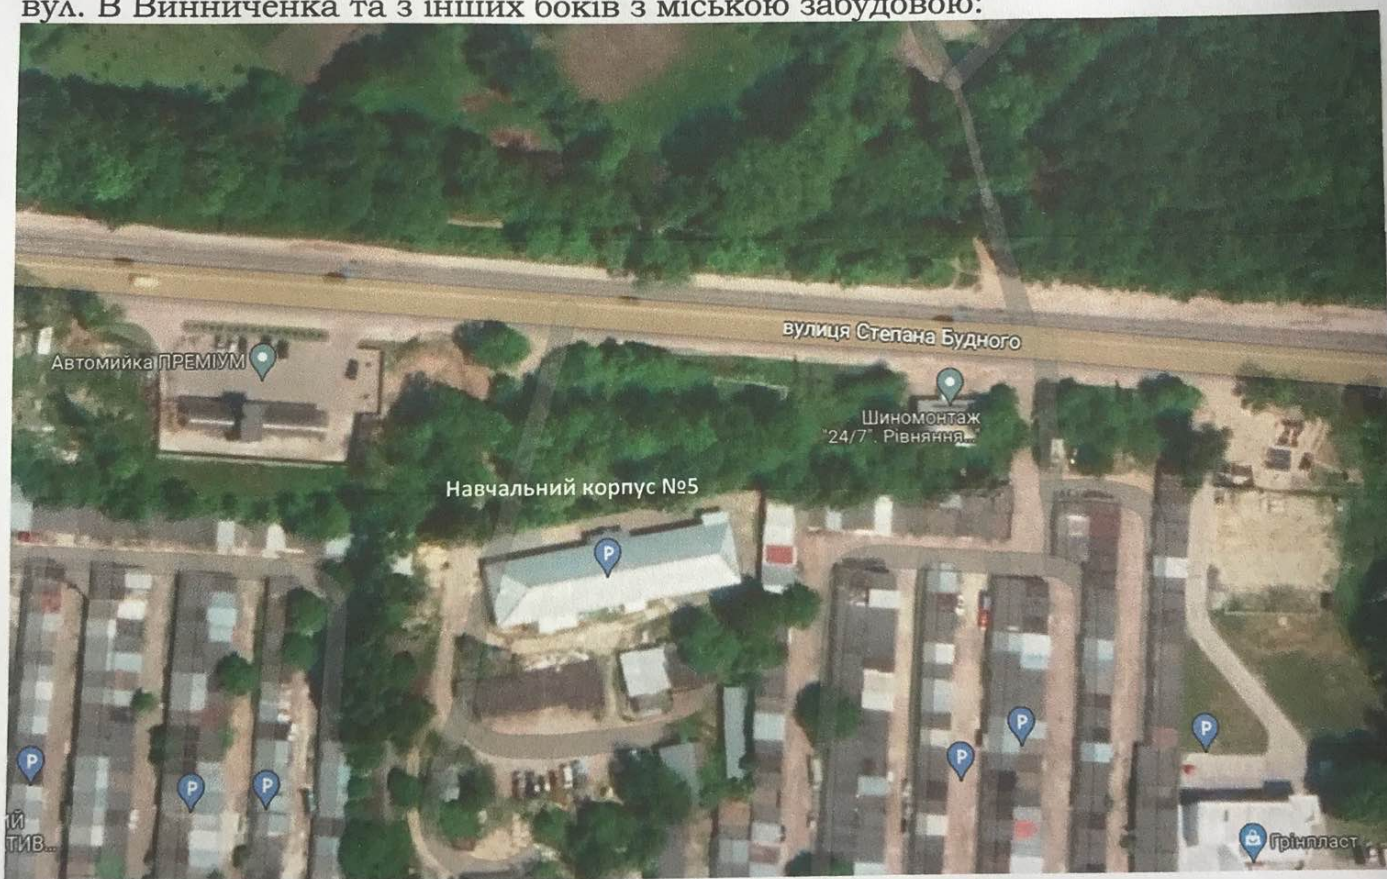
Рис. 1. Схема ділянки ТНПУ ім. В. Гнатюка по вул. С. Будного, 1в

Поверхня території ділянки спланована, рельєф горбистий. Повздовжній уклон пішохідних доріжок і тротуарів не перевищує 5%, а поперечний уклон шляху руху не перевищує 2% (п. 5.1.5 ДБН В.2.2-40:2018 «Будинки і споруди. Інклюзивність будівель і споруд»).

проїзди, паркувальні майданчики та пішохідні доріжки, що вкриті асфальтобетонним покриттям та бетонною тротуарною плиткою. Стан покриттів ділянки задовільний. Зони озеленення являють собою газони з трав'яним покриттям та поодинокими розташованими деревами.

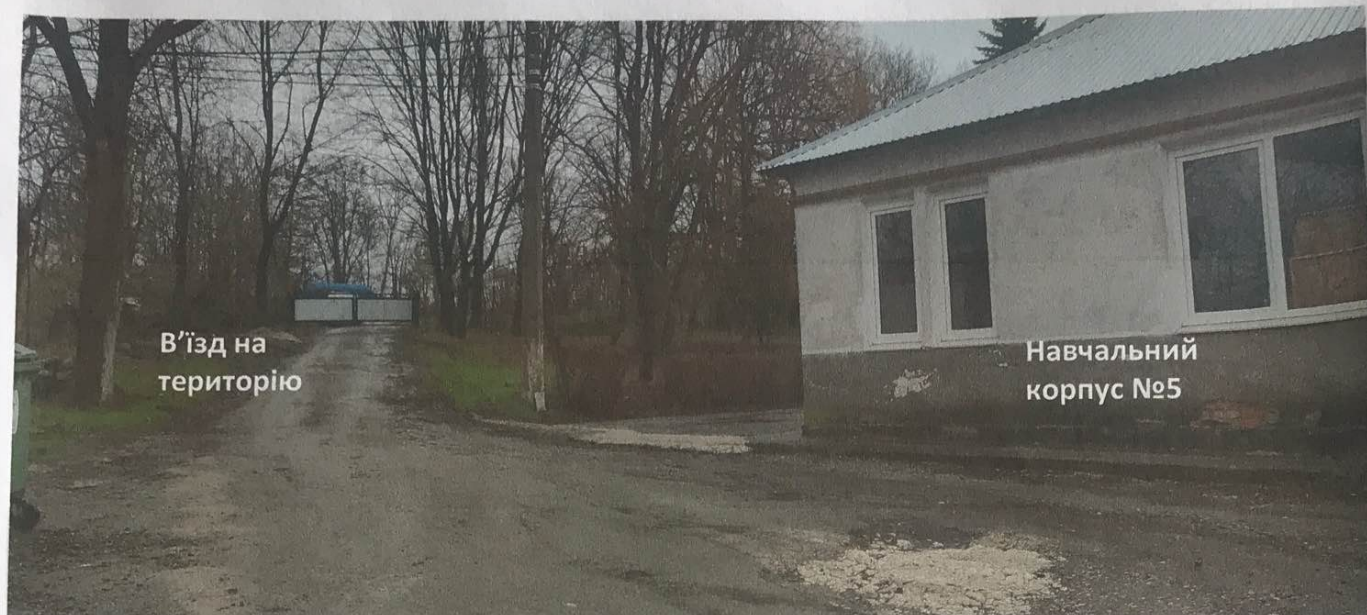
Рис. 3. Загальний вигляд на центральну підїзну алею до входу в навчальний корпус №5

У напрямку руху по території від вул. С. Будного до центрального входу в навчальний корпус №5 відсутні перешкоди для доступності маломобільних груп населення та осіб з інвалідністю (рис.3).

За результатами інструментальних вимірів фактичні геометричні характеристики в'їзної алеї складають

- висота підйому – 1500 мм;
- довжина проїзду – 32000 мм.

Отже загальний ухил складає 4,6%, що не суперечить нормативному ухилу(5%).

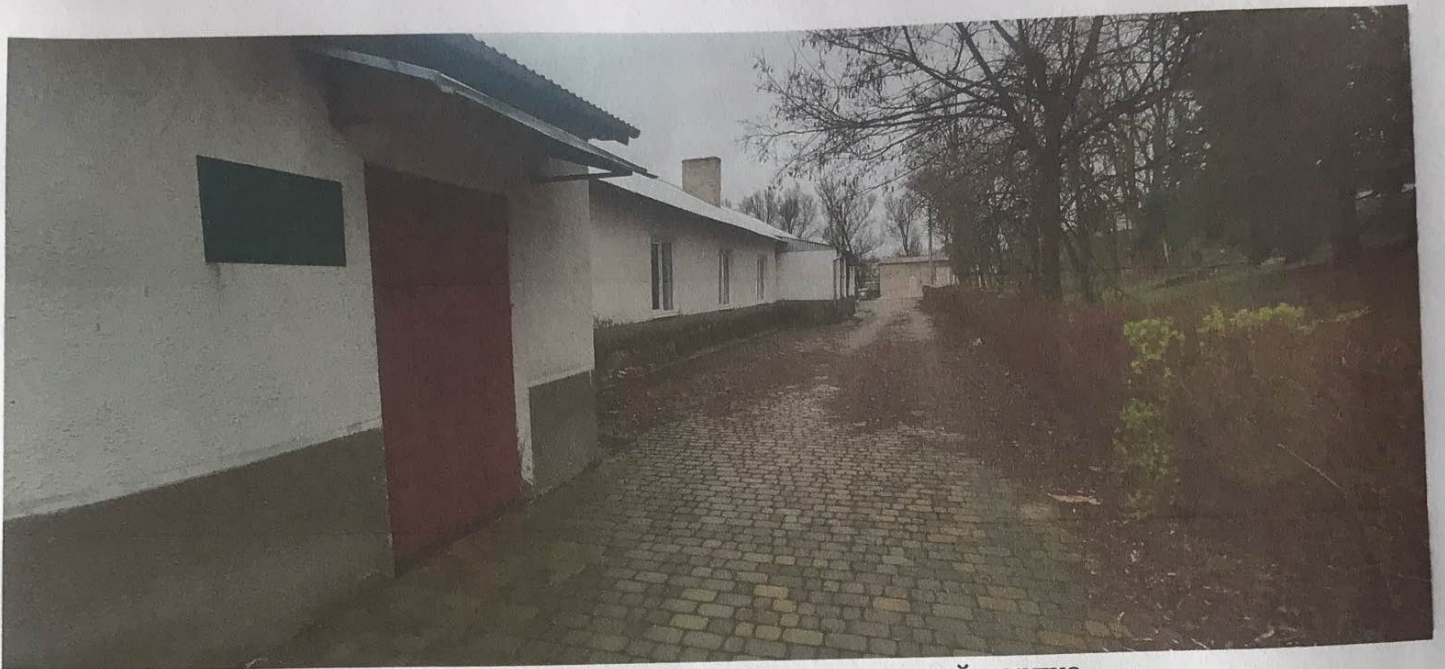
Рис. 4. Загальний вигляд входу в навчальний корпус

Загальний вигляд входу в навчальний корпус №5 наведений на рис. 4.

У процесі технічного обстеження встановлено фактичні геометричні розміри заповнення дверних прорізів. Ширина одностулкових дверей у проствітві відповідає стандарту 900 мм, ширина зовнішніх прорізів 1300 мм (рис. 4, 5, 6).

Висота порогів та перепади висот перебільшують нормативні значення у зовнішніх дверях, а також у частині дверей аудиторій.

**Висновки:** елементи порогів зовнішніх вхідних дверей, а також дверей частини аудиторій не відповідають діючим нормам.

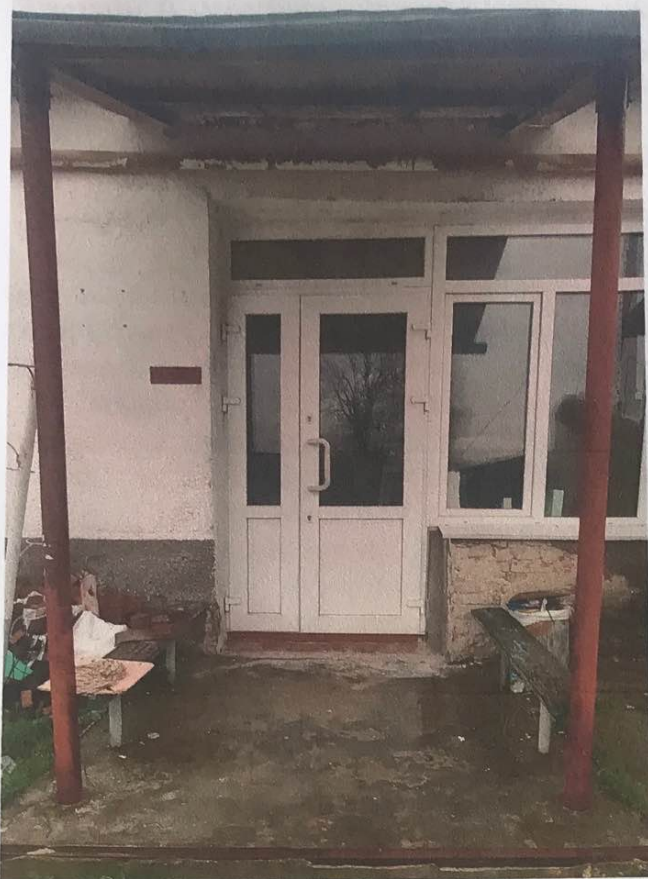
Рис. 5. Загальний вигляд входу в навчальну аудиторію

Зовнішні сходи відсутні. Вхідні площадки виконані з матеріалу зі шорсткою поверхнею, мають задовільний стан, не позначені контрастними стрічками (рис. 5,6).

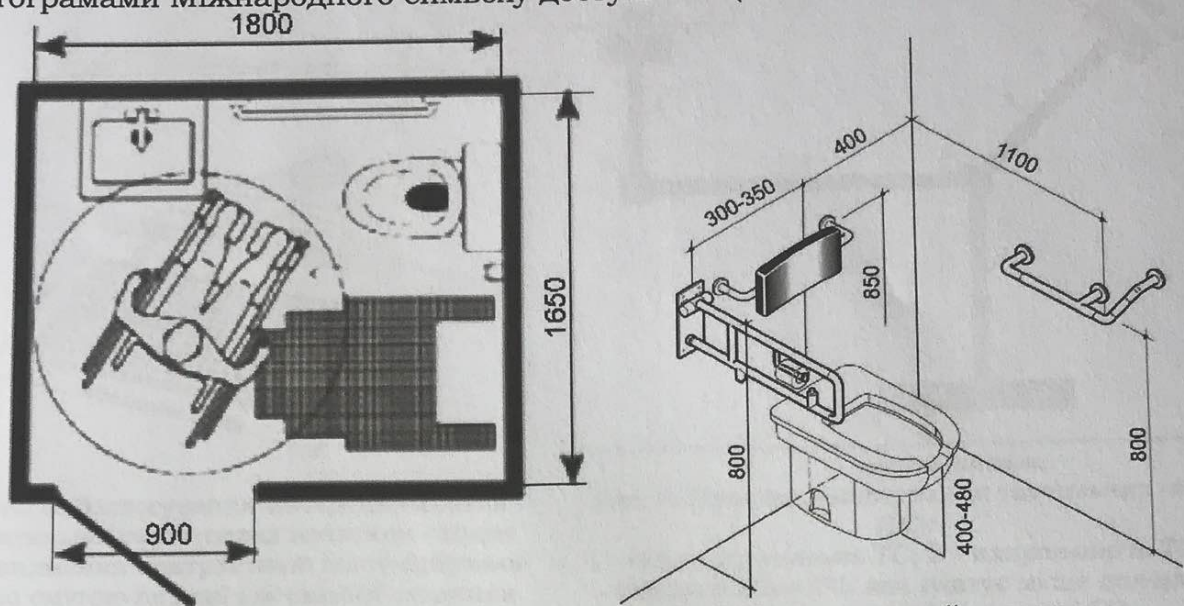
Рис. 7. Обладнання універсальної кабіни. План, загальний вигляд

Згідно п. 11.6 універсальна кабіна туалету загального користування повинна мати розміри в плані не менше ніж, м: ширина - 1,65, глибина - 1,8. У кабіні поруч з унітазом слід передбачати простір для розміщення крісла колісного, а також гачки для одягу, милиць та іншого приладдя.

В універсальній кабіні й інших санітарно-гігієнічних приміщеннях, призначених для користування всіма категоріями громадян, у тому числі особами з інвалідністю, слід передбачати встановлення поручнів, штанг, поворотних або відкидних сидінь (рис.6).

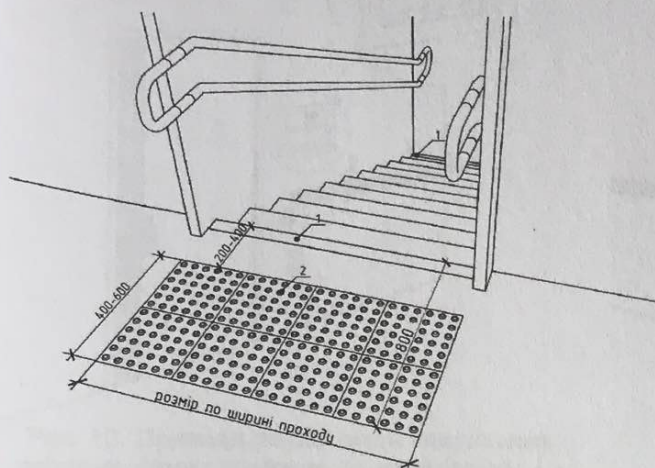
Початок попереджувальної ТС повинен знаходитись не менше ніж за 0,8 м до перешкоди (рис. 7). Попереджувальні ТС повинні мати ширину відповідно до ширини перешкоди на шляху руху.

Рис. 8. Застосування попереджувальної тактильної смуги перед початком сходів:  
1 - виділення контрастною попереджувальною смугою першої і останньої сходинки маршруту; 2 - попереджувальна ТС

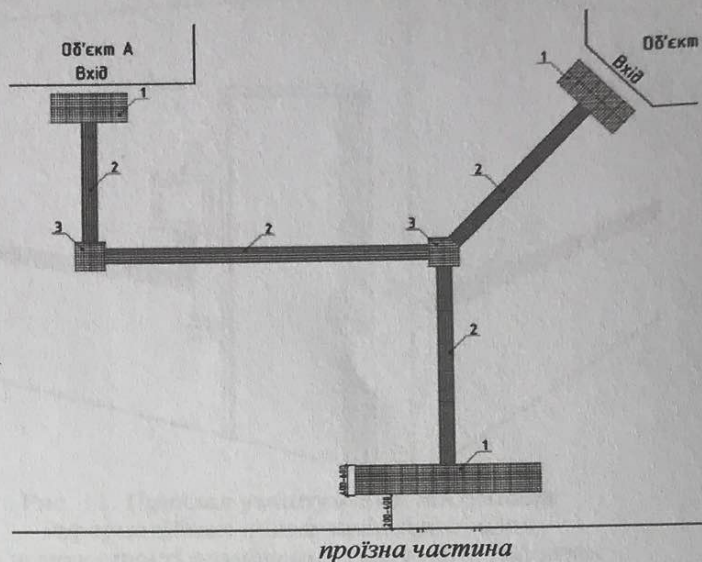
Рис. 9. Приклад улаштування тактильних смуг (ТС):

1 - попереджувальна ТС; 2 - направляюча ТС; 3 - інформаційна ТС, яка вказує місце повороту (розходження) направляючої ТС

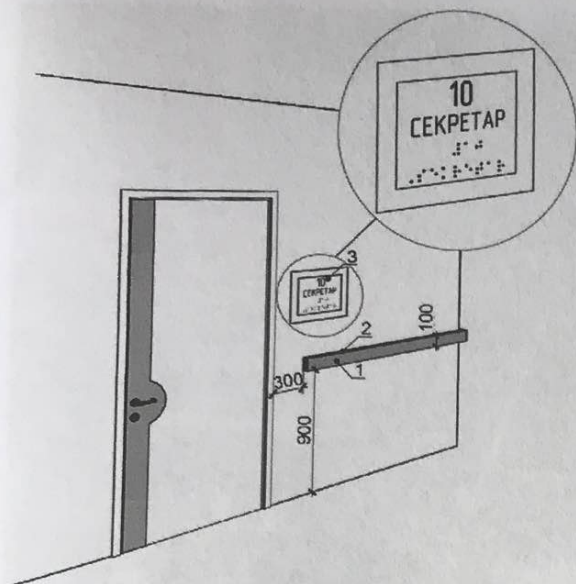
Таблички з номером кабінету та його призначенням повинні бути розміщені на висоті від 1,2-1,5 м на відстані 0,3 м праворуч відносно дверей. Допускається її встановлення в іншому місці поруч з дверима (зліва, збоку) з обов'язковим застосуванням інформаційної ТС для його позначення.

Рис. 10. Приклад розміщення тактильних інформаційних покажчиків приміщень: 1 - інформаційна направляюча; 2 - тактильна інформаційна позначка; 3 - інформаційна тактильна табличка, що дублює текстову інформацію у тактильному вигляді плоско-друкованого тексту та шрифтом Брайля

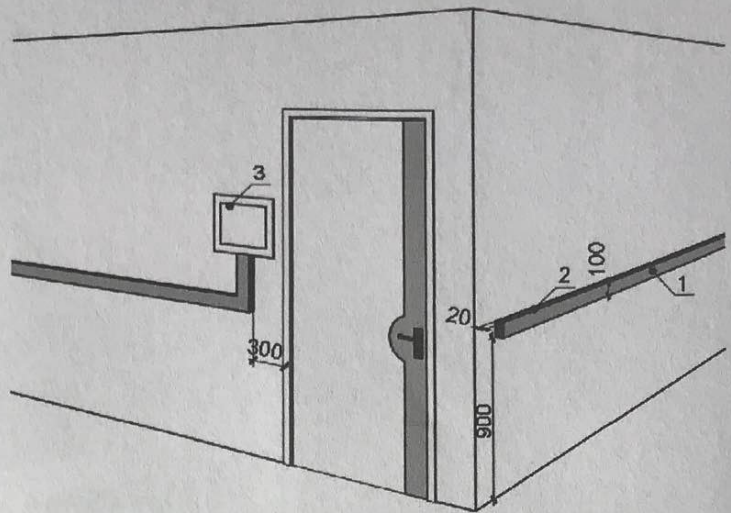
Рис. 11. Приклад улаштування тактильних інформаційних покажчиків приміщень за неможливості розміщення тактильної таблички справа від дверей: 1 - інформаційна направляюча; 2 - тактильна інформаційна позначка; 3 - інформаційна тактильна табличка, що дублює текстову інформацію у тактильному вигляді плоско-друкованого тексту та шрифтом Брайля

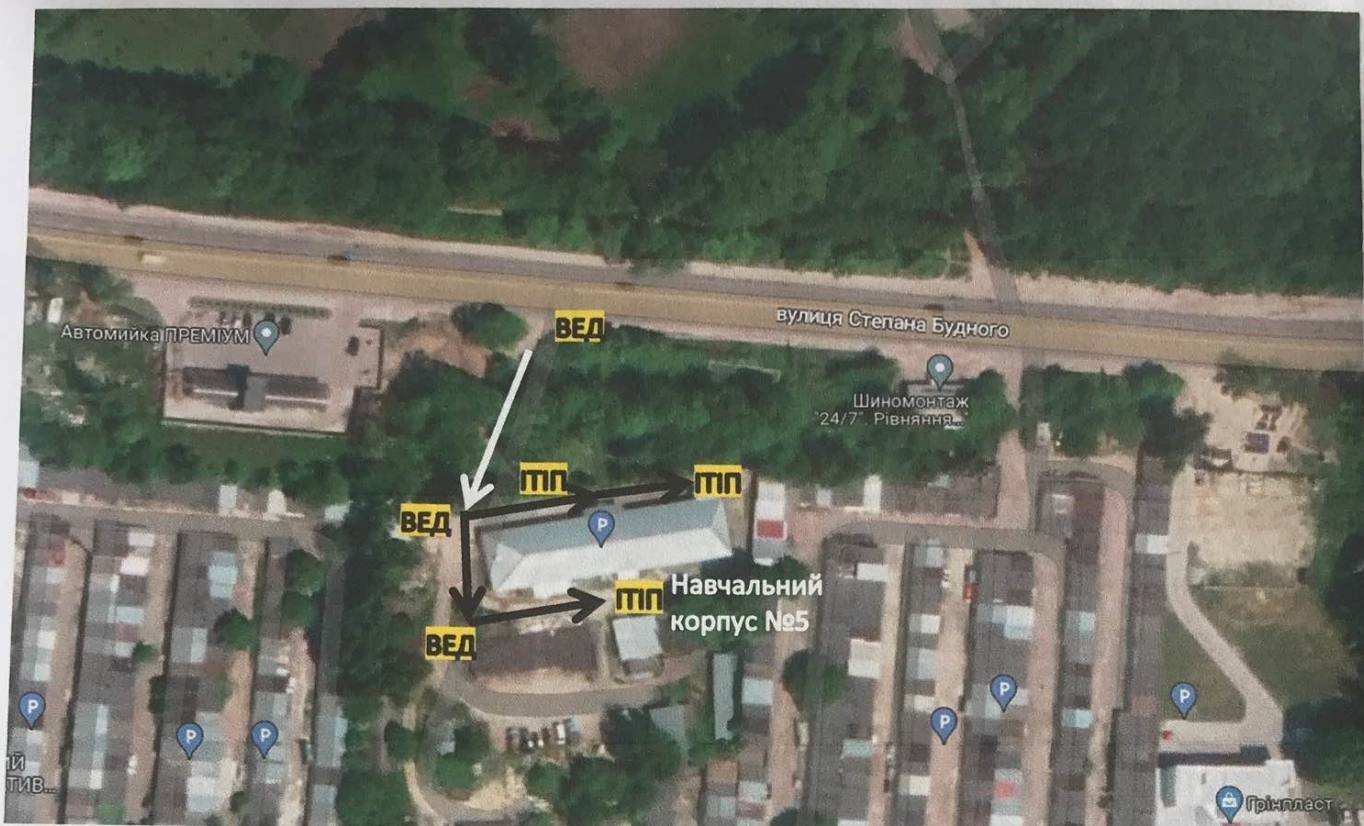
Рис. 12. Рекомендований шлях руху МГН з місцями встановлення ТС, ВЕД, ІПІ
