## **ЗВІТ** **про проведення технічного обстеження** **на предмет доступності осіб з інвалідністю та маломобільних груп** **населення до прибудинкової території та будівлі**

Бібліотека та спортивний комплекс Тернопільського національного педагогічного університету ім. В. Гнатюка за адресою: вул. В. Громницького, 2 в м. Тернополі, Тернопільського району Тернопільської області

Тернопільський національний педагогічний університет ім. В. Гнатюка, вул. М. Кривоноса, 2 м. Тернопіль, Тернопільського району Тернопільської області

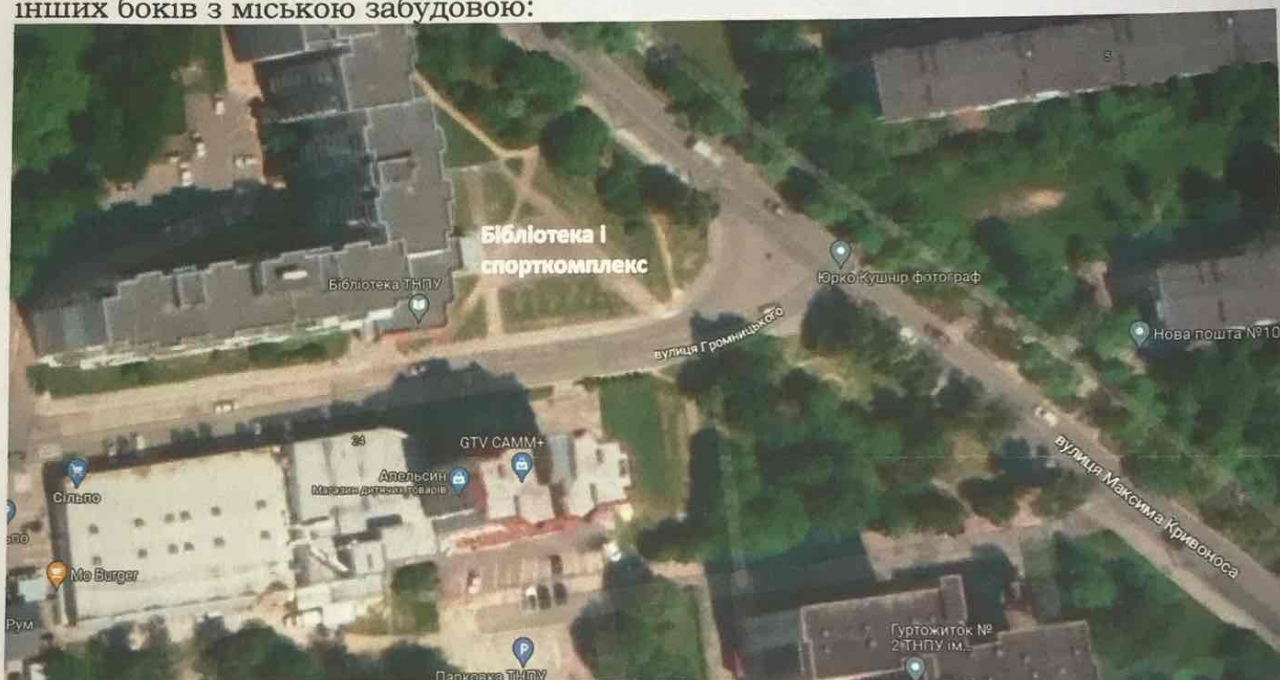
Рис.1. Схема ділянки ТНПУ ім. В. Гнатюка по вул. В. Громницького, 2

Поверхня території ділянки спланована, рельєф горбистий. Повздовжній уклон пішохідних доріжок і тротуарів не перевищує 5%, а поперечний уклон шляху руху не перевищує 2% (п. 5.1.5 ДБН В.2.2-40:2018 «Будинки і споруди. Інклюзивність будівель і споруд»).

Функціонально ділянка поділена на забудовану зону та зону озеленення. На забудованій зоні розташовані будівлі та споруди, а також проїзди, паркувальні майданчики та пішохідні доріжки, що вкриті асфальтобетонним покриттям та бетонною тротуарною плиткою. Стан покриттів ділянки задовільний. Зони озеленення являють собою газони з трав'яним покриттям та поодинокі розташованими деревами.

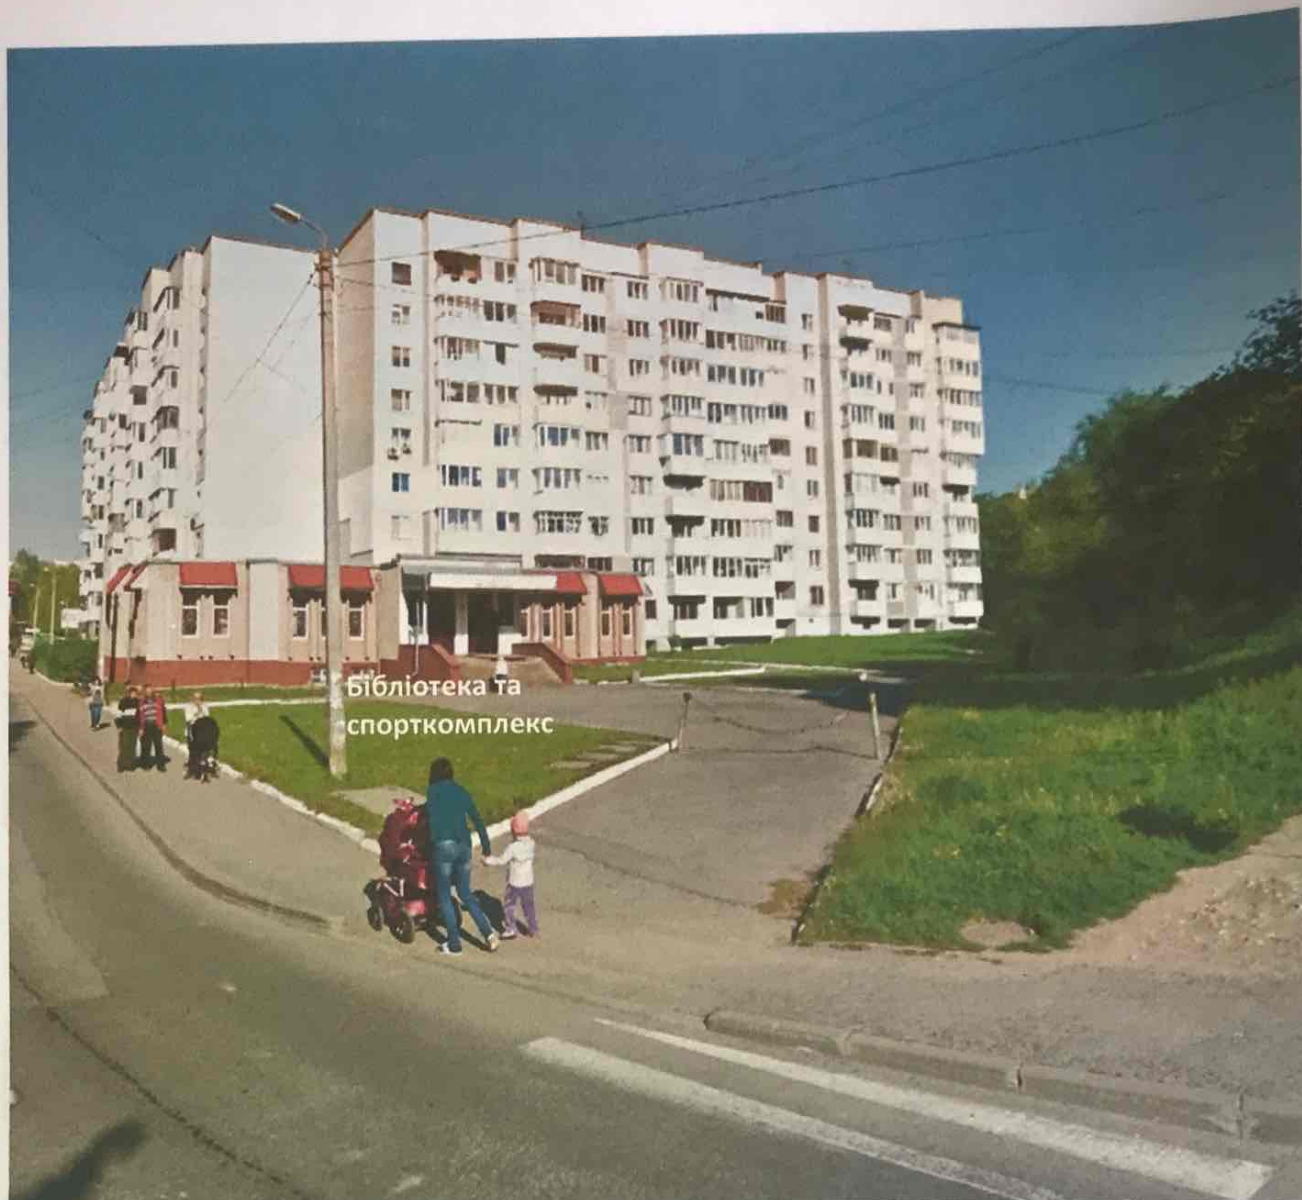
Рис. 3. Загальний вигляд від вул. В. Громницького до центрального входу в бібліотеку та спорткомплекс

У напрямку руху від вул. В. Громницького до центрального входу в бібліотеку та спорткомплекс відсутні перешкоди для доступності маломобільних груп населення та осіб з інвалідністю (рис.3).

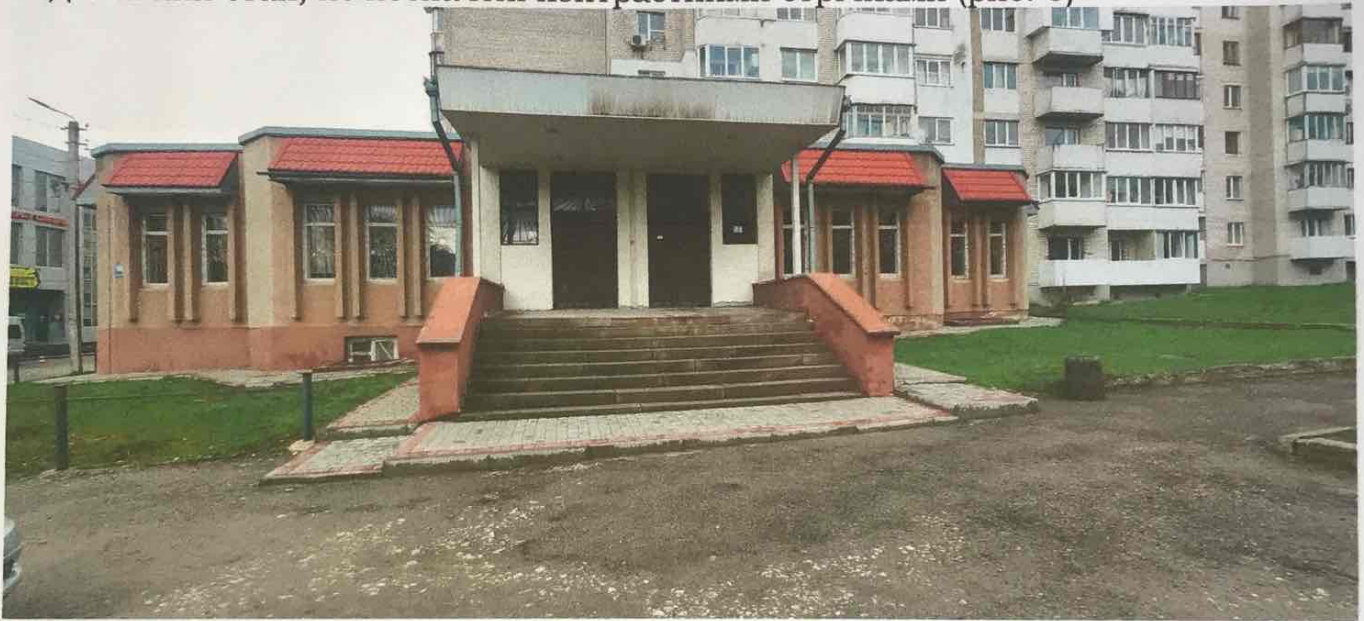
Рис. 4. Загальний вигляд сходів біля головного входу в бібліотеку і спорткомплекс

За результатами інструментальних вимірів фактичні геометричні характеристики зовнішніх сходів складають

- висота підйому – 1200 мм;
- глибина – 4000 мм.

Технічне обстеження виявило відсутність пандуса входу або інших засобів доступності маломобільних груп населення у гуртожиток. Оскільки висота ганку входу становить 1,2 м, необхідне влаштування пандусу входу з проміжною площадкою загальною довжиною 15000 мм.

- відсутність пандуса входу в приміщення. Для доступу МГН необхідно влаштувати пандус загальною довжиною 15000 мм з проміжною площадкою на висоті 0,8 м;
- відсутнє маркування кольором або контрастними стрічками

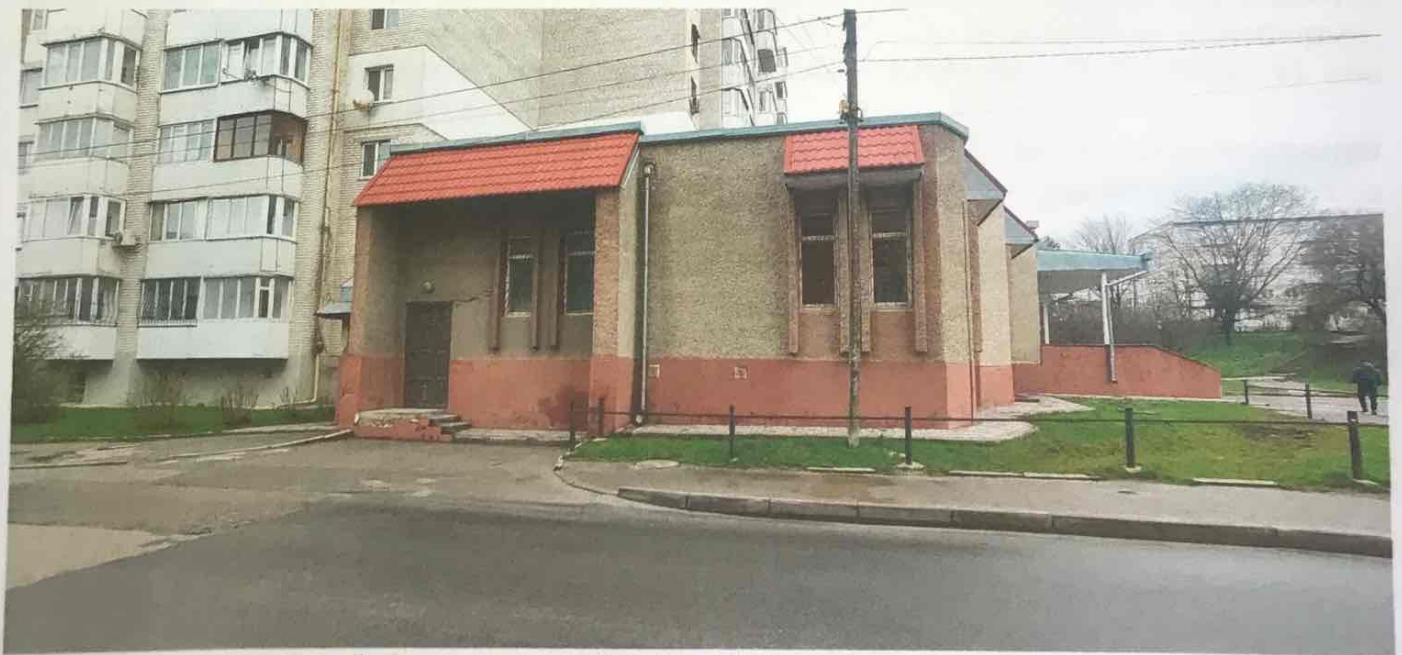
Рис. 5. Альтернативний вхід в бібліотеку та спорткомплекс

Зовнішні сходи виконані з матеріалу зі шорсткою поверхнею, мають задовільний стан, не позначені контрастними стрічками (рис. 5)

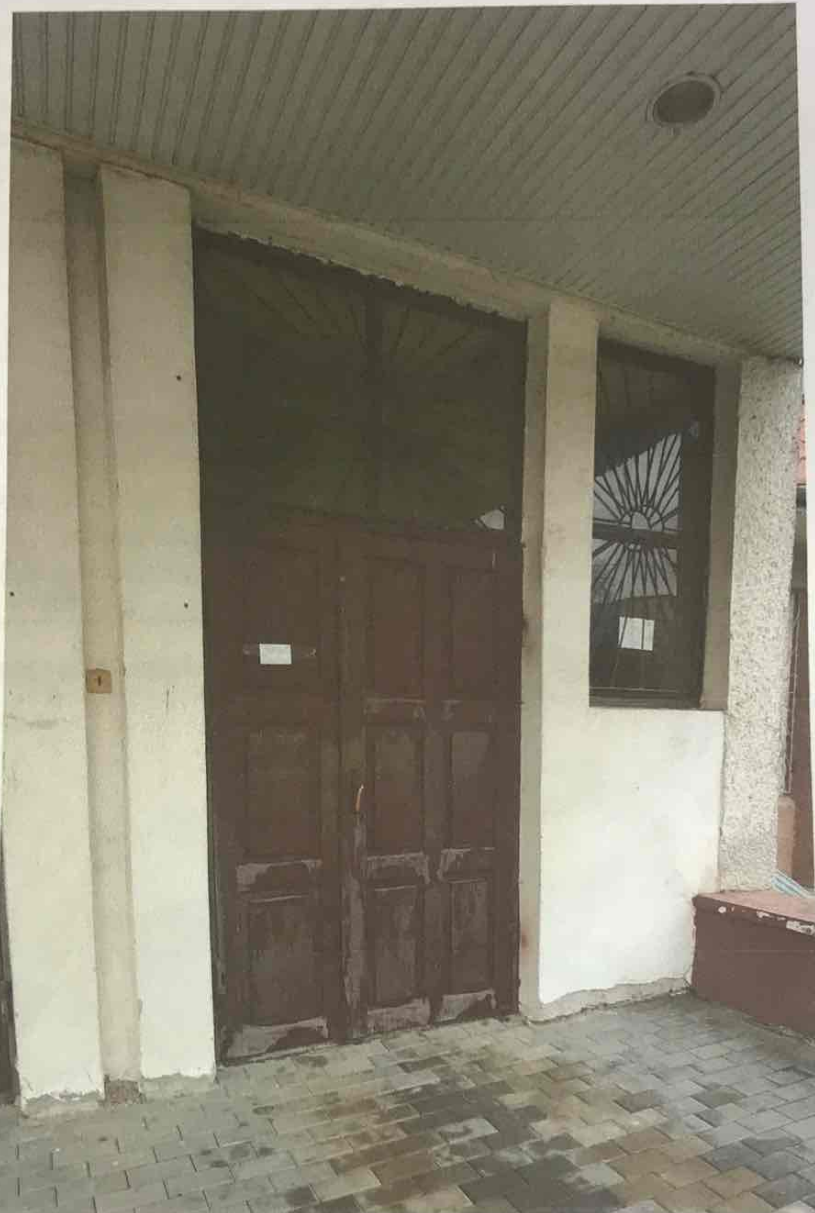
Рис. 7. Загальний вигляд вхідних дверей бібліотеки та спорткомплексу

У процесі технічного обстеження встановлено фактичні геометричні розміри заповнення дверних прорізів. Ширина одностулкових дверей у просвіті відповідає стандарту 900 мм.

Проведений моніторинг крісел колісних показує, що їх ширина у більшості не перебільшує 760 мм. Таким чином, ширина дверних прорізів відповідає нормативам.

Висота порогу зовнішніх дверей нормативна.

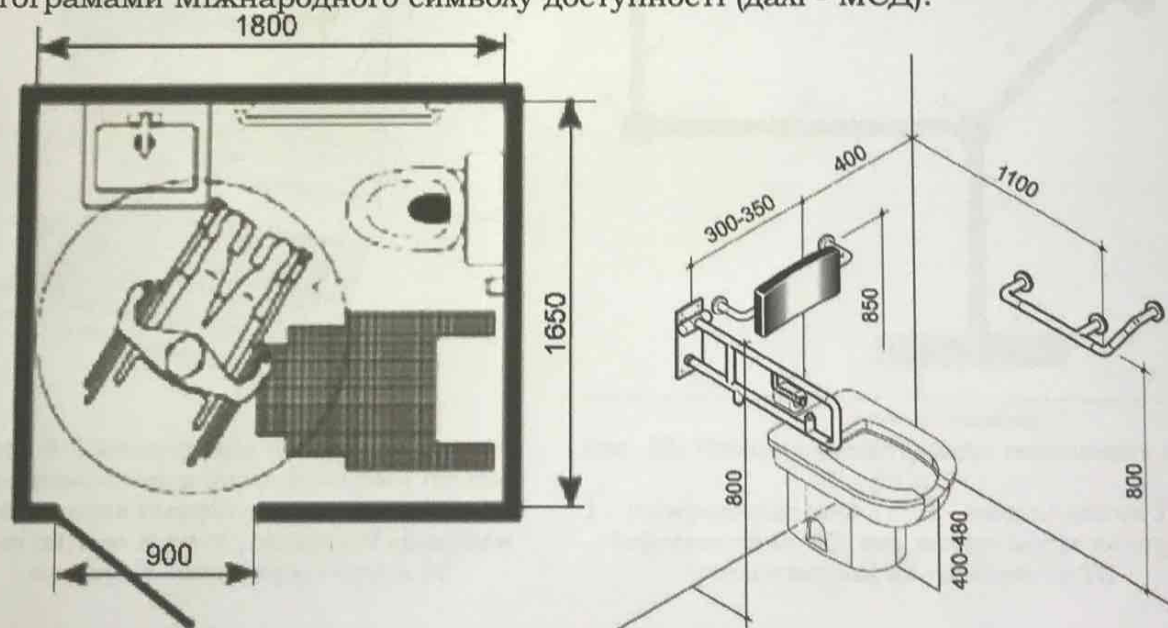
В універсальній кабіні й інших санітарно-гігієнічних приміщеннях, призначених для користування всіма категоріями громадян, у тому числі особами з інвалідністю, слід передбачати встановлення поручнів, штанг, поворотних або відкидних сидінь (рис.8).

Рис. 8. Обладнання універсальної kabіни. План, загальний вигляд

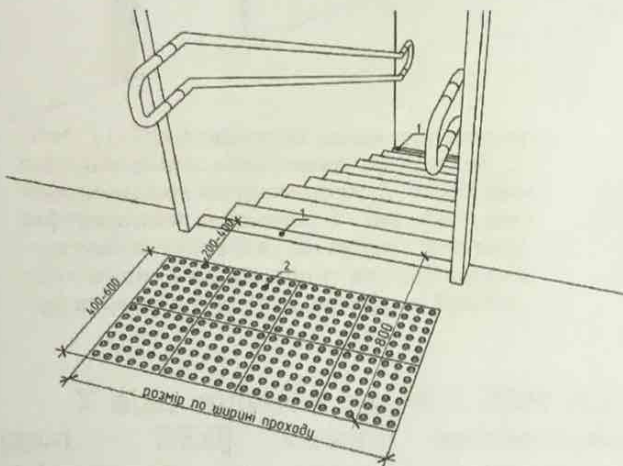
Початок попереджувальної ТС повинен знаходитись не менше ніж за 0,8 м до перешкоди (рис. 9). Попереджувальні ТС повинні мати ширину відповідно до ширини перешкоди на шляху руху.

Рис. 9. Застосування попереджувальної тактильної смуги перед початком сходів:  
1 - виділення контрастною попереджувальною смугою першої і останньої сходинки маршруту; 2 - попереджувальна ТС

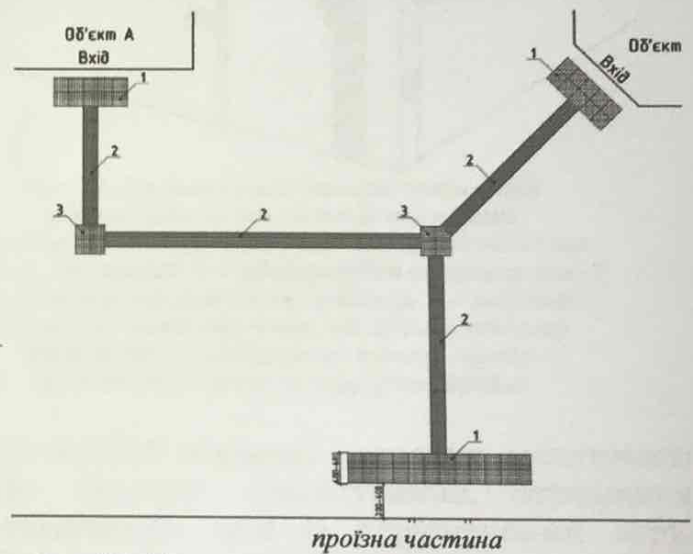
Рис. 10. Приклад улаштування тактильних смуг (ТС):  
1 - попереджувальна ТС; 2 - направляюча ТС; 3 - інформаційна ТС, яка вказує місце повороту (розходження) направляючої ТС

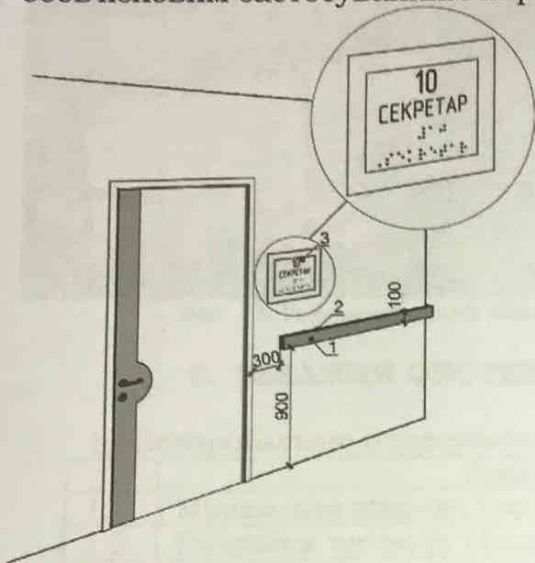
Таблички з номером кабінету та його призначенням повинні бути розміщені на висоті від 1,2-1,5 м на відстані 0,3 м праворуч відносно дверей. Допускається її встановлення в іншому місці поруч з дверима (зліва, збоку) з обов'язковим застосуванням інформаційної ТС для його позначення.

Рис. 11. Приклад розміщення тактильних інформаційних покажчиків приміщень: 1 - інформаційна направляюча; 2 - тактильна інформаційна позначка; 3 - інформаційна тактильна табличка, що дублює текстову інформацію у тактильному вигляді плоско-друкованого тексту та шрифтом Брайля

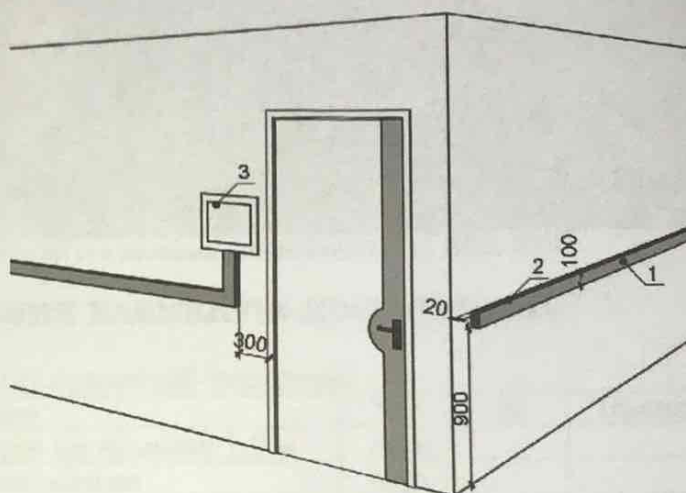
Рис. 12. Приклад улаштування тактильних інформаційних покажчиків приміщень за неможливості розміщення тактильної таблички справа від дверей: 1 - інформаційна направляюча; 2 - тактильна інформаційна позначка; 3 - інформаційна тактильна табличка, що дублює текстову інформацію у тактильному вигляді плоско-друкованого тексту та шрифтом Брайля

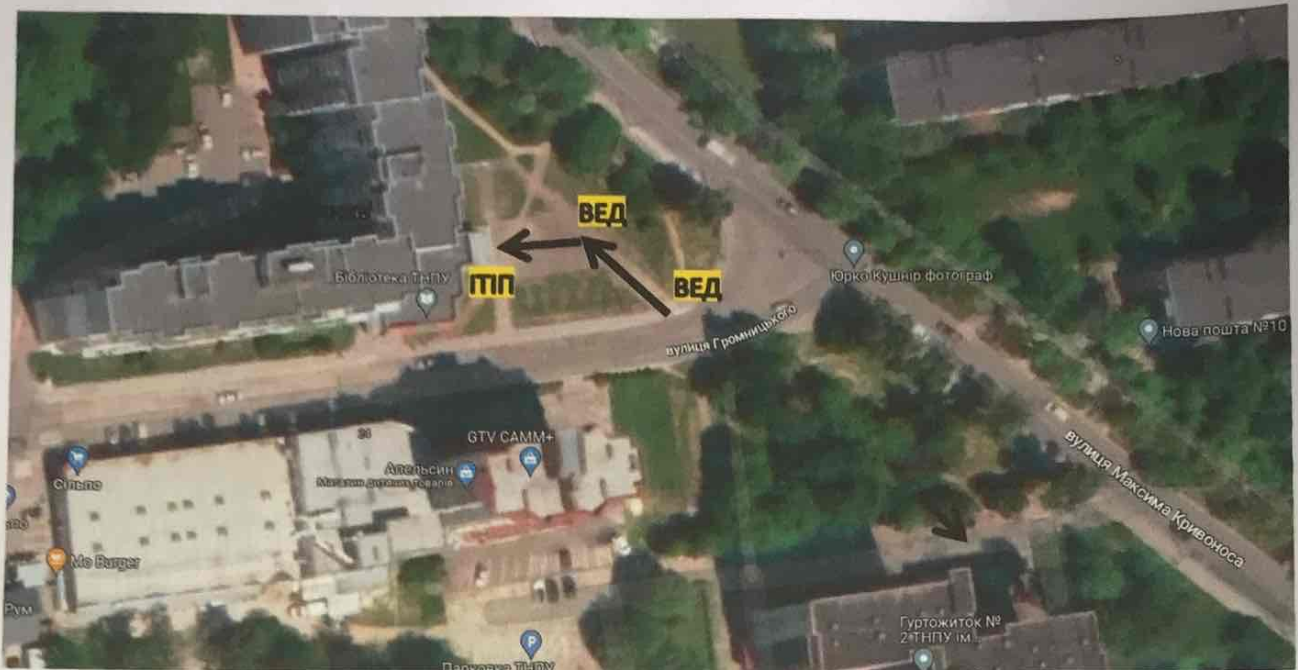
Рис. 13. Рекомендований шлях руху МГН з місцями встановлення ТС, ВЕД, ІТПП
