ЗВІТ
про проведення технічного обстеження
на предмет доступності осіб з інвалідністю та маломобільних груп
населення до прибудинкової території та будівлі

Об'єкт: Будинок під електронний мікроскоп Тернопільського національного педагогічного університету ім. В. Гнатюка за адресою: вул. М. Кривоноса, 2 в м. Тернополі, Тернопільського району Тернопільської області

Замовник: Тернопільський національний педагогічний університет ім. В. Гнатюка, вул. М. Кривоноса, 2 м. Тернопіль, Тернопільського району Тернопільської області

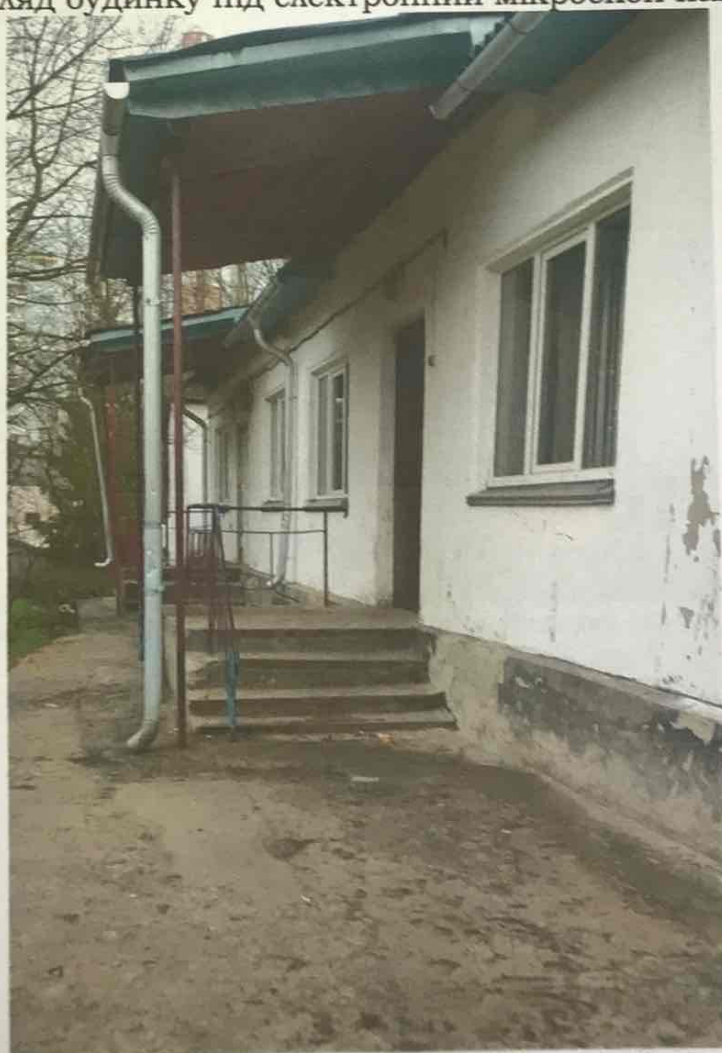
Рис. 4. Загальний вигляд будинку під електронний мікроскоп

За результатами обстеження встановлено що при вході в будівлю будинку під електронний мікроскоп відсутній пандус (рис. 4). Зовнішні сходи, за результатами інструментальних вимірів мають наступні параметри:

- висота підйому 500 мм
- ширина площадки 1500 мм.

Для доступу МГН необхідно влаштувати пандус заг. довжиною 6250 мм.

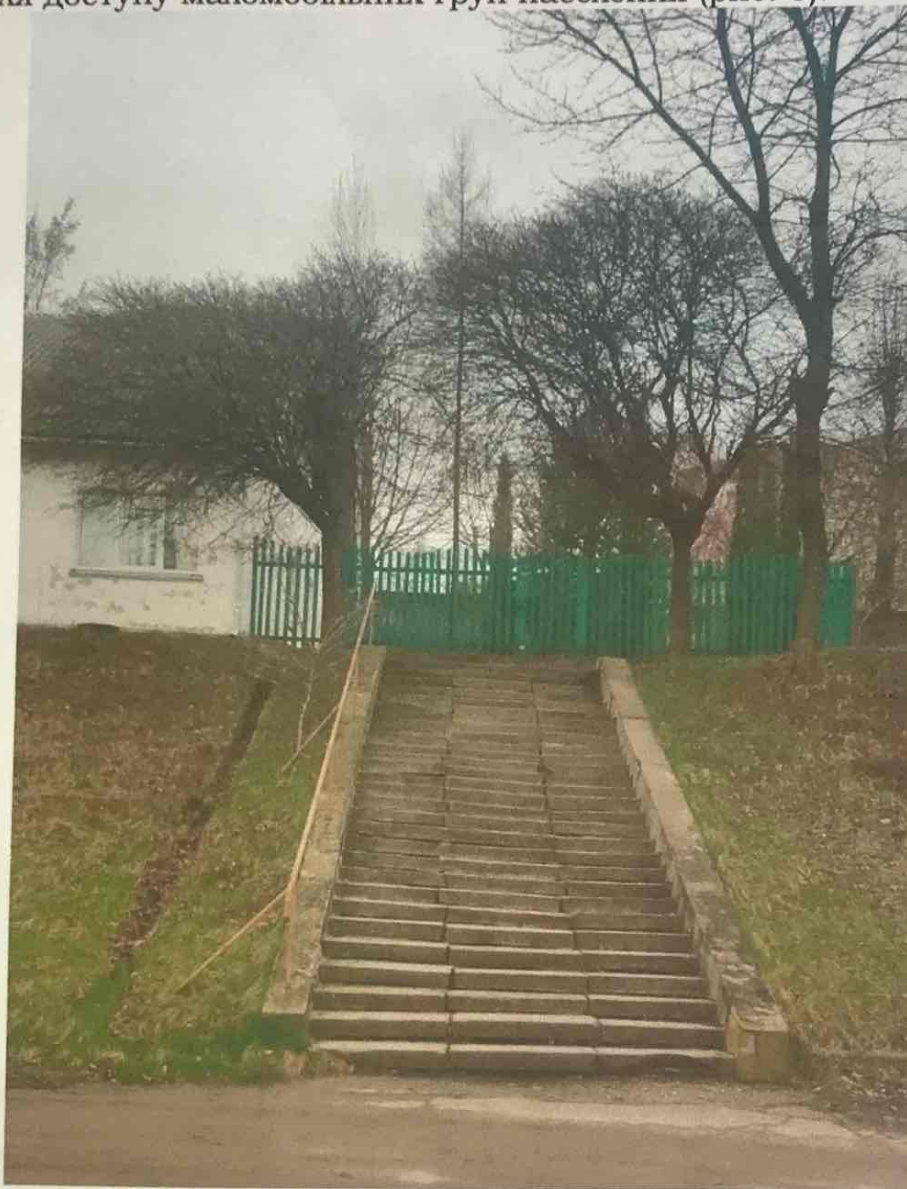
Рис. 5. Загальний вигляд зовнішніх сходів на шляху до будинку під електронний мікроскоп

Зі сторони від головного корпусу доступ у будівлю передбачений зовнішніми сходами, на яких також відсутні пандус, чи інші підйомні механізми для доступу маломобільних груп населення (рис. 5).

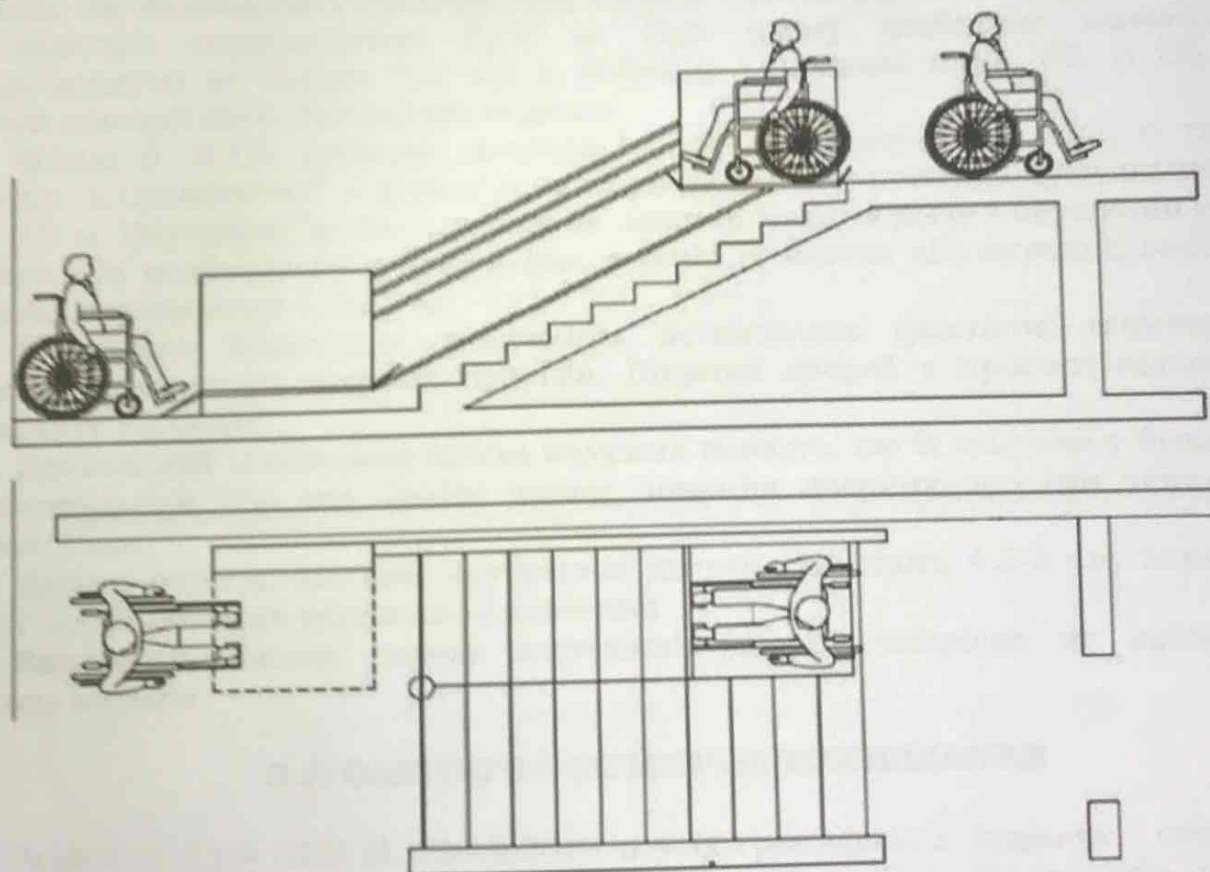
Рис. 6. Загальний вигляд індивідуальних похилих підйомників

Для забезпечення потреб доступу МГН оптимальним рішенням було б застосування підйомного механізму у вигляді площадки, яка рухатиметься по направляючих уздовж сходового маршу (індивідуальні похилі підйомники) (рис. 6).

Висновки: необхідно влаштувати пандуси і похилий підйомник у відповідності з вимогами ДБН В.2.2-40:2018, без поручнів.

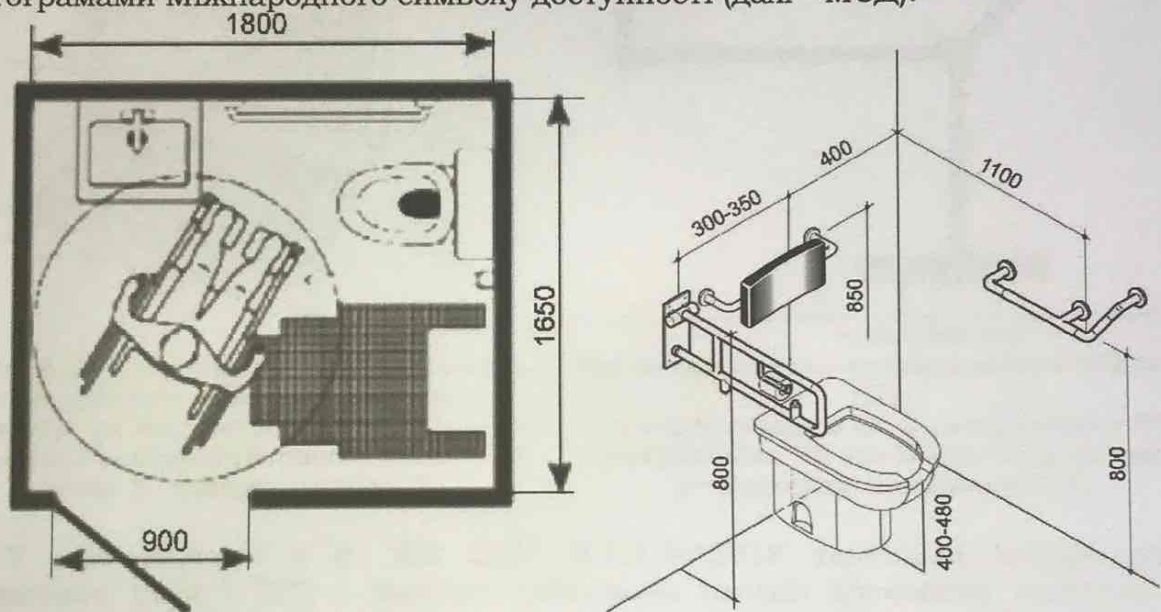
Рис. 7. Обладнання універсальної кабінки. План, загальний вигляд

В універсальній кабіні й інших санітарно-гігієнічних приміщеннях, призначених для користування всіма категоріями громадян, у тому числі особами з інвалідністю, слід передбачати встановлення поручнів, штанг, поворотних або відкидних сидінь (рис. 7).

У будинку під електронний мікроскоп відсутні санітарні кабінки, пристосовані для потреб МГН. Для потреб МГН доцільно скористатись санітарними кабінками в головному навчальному корпусі.

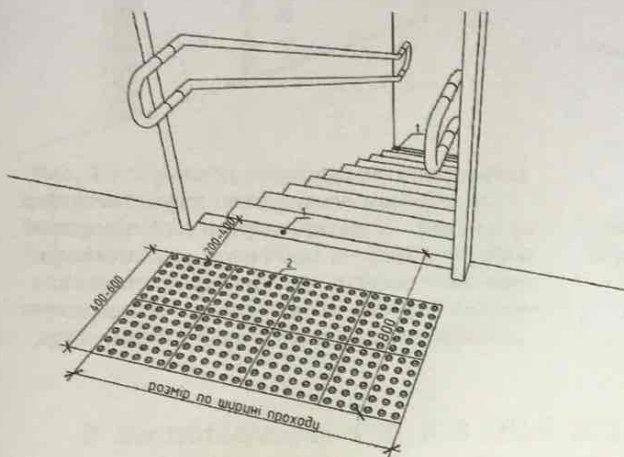
Початок попереджувальної ТС повинен знаходитись не менше ніж за 0,8 м до перешкоди (рис. 8). Попереджувальні ТС повинні мати ширину відповідно до ширини перешкоди на шляху руху.

Рис. 8. Застосування попереджувальної тактильної смуги перед початком сходів:
1 - виділення контрастною попереджувальною смугою першої і останньої сходинки маршруту; 2 - попереджувальна ТС

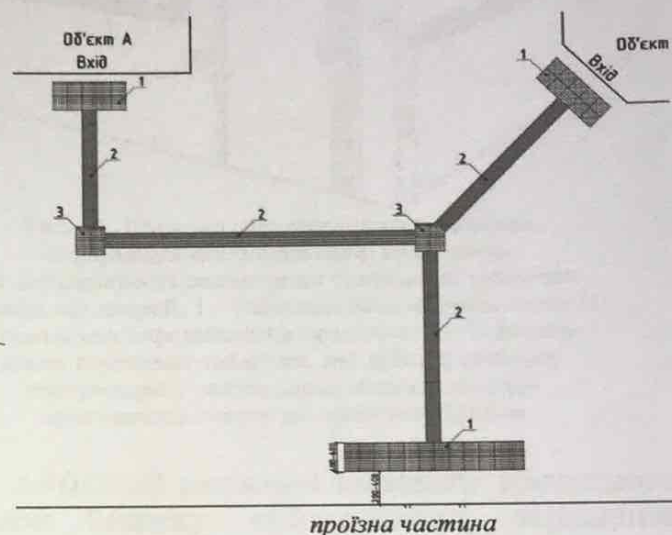
Рис. 9. Приклад улаштування тактильних смуг (ТС):

1 - попереджувальна ТС; 2 - направляюча ТС; 3 - інформаційна ТС, яка вказує місце повороту (розходження) направляючої ТС

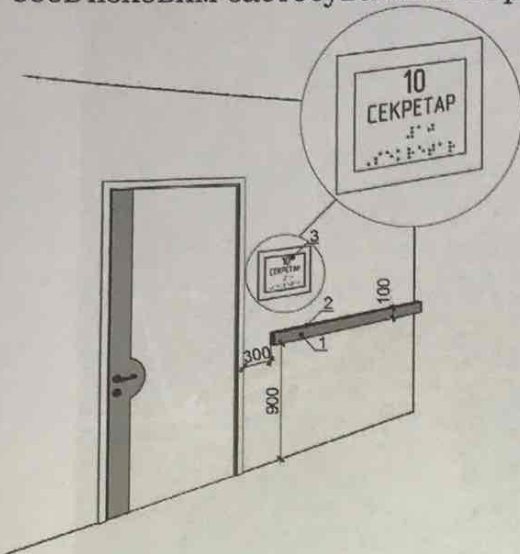
Рис. 10. Приклад розміщення тактильних інформаційних покажчиків приміщень: 1 - інформаційна направляюча; 2 - тактильна інформаційна позначка; 3 - інформаційна тактильна табличка, що дублює текстову інформацію у тактильному вигляді плоскодрукованого тексту та шрифтом Брайля

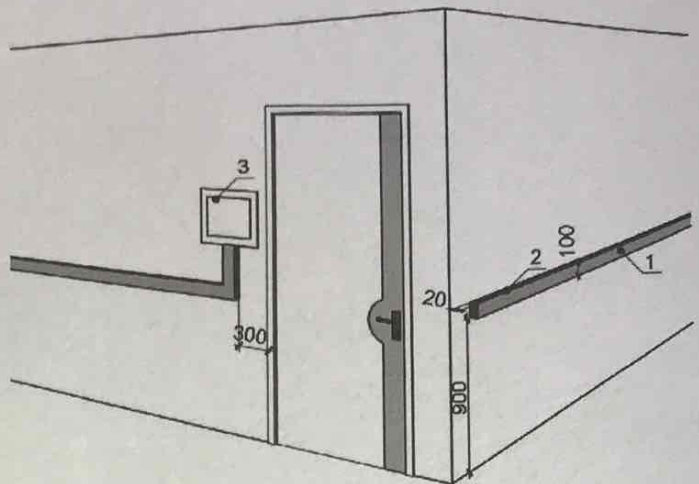
Рис. 11. Приклад улаштування тактильних інформаційних покажчиків приміщень за неможливості розміщення тактильної таблички справа від дверей: 1 - інформаційна направляюча; 2 - тактильна інформаційна позначка; 3 - інформаційна тактильна табличка, що дублює текстову інформацію у тактильному вигляді плоскодрукованого тексту та шрифтом Брайля

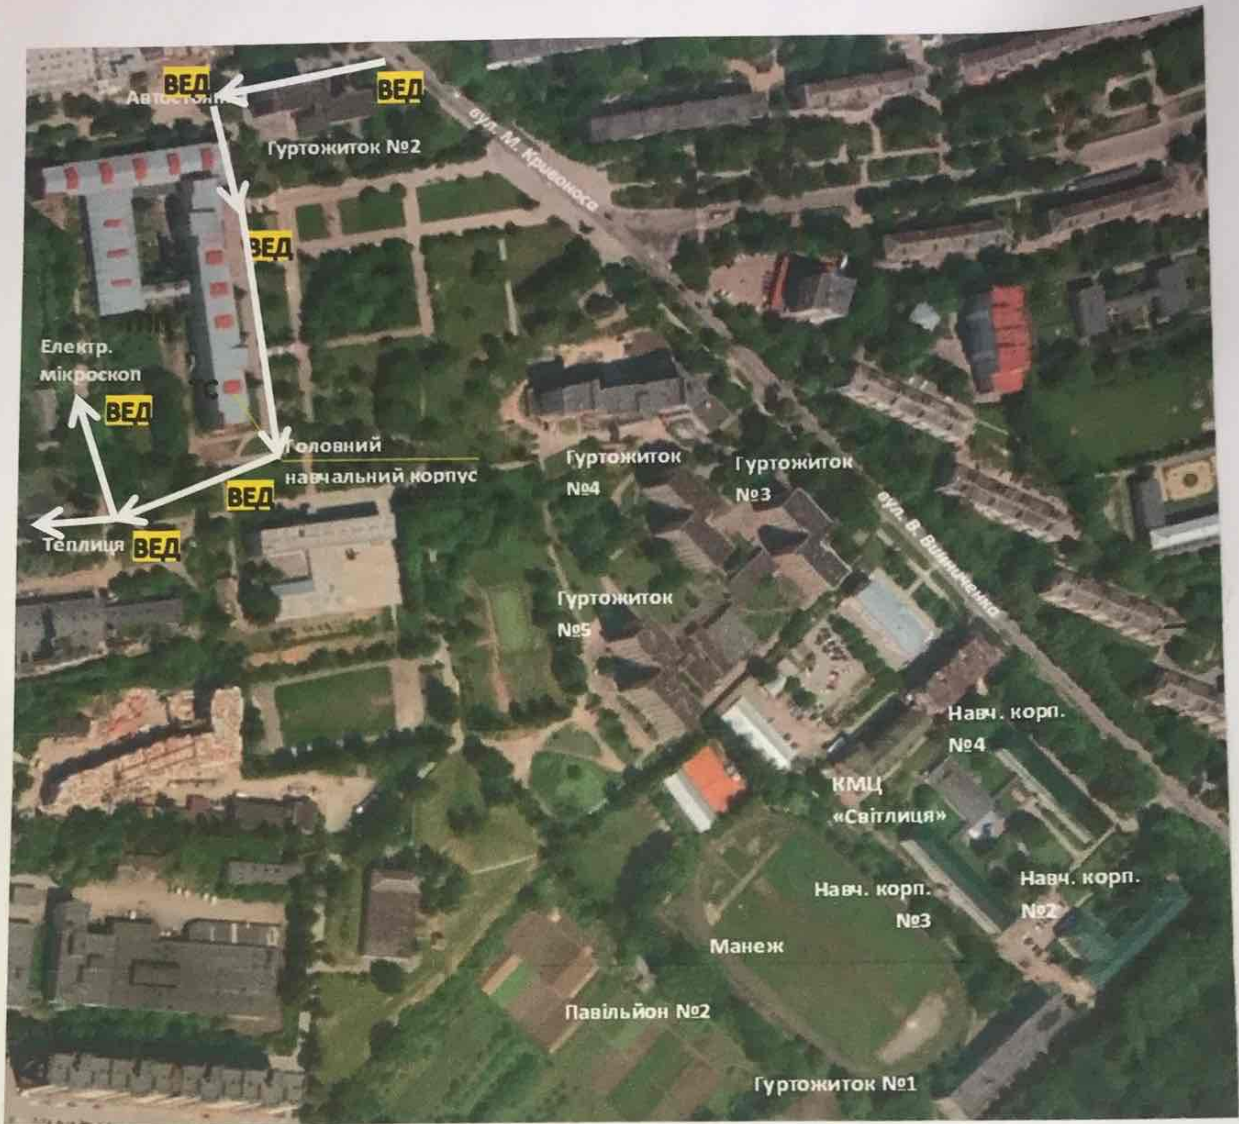
Рис. 12. Рекомендований шлях руху МГН з місцями встановлення ВЕД, ІТІП
