## ЗВІТ

**про проведення технічного обстеження  
на предмет доступності осіб з інвалідністю та маломобільних груп  
населення до прибудинкової території та будівлі**

**Об'єкт:** Павільйон №2 Тернопільського національного педагогічного університету ім. В. Гнатюка за адресою: вул. В. Винниченка, 10 в м. Тернополі, Тернопільського району Тернопільської області

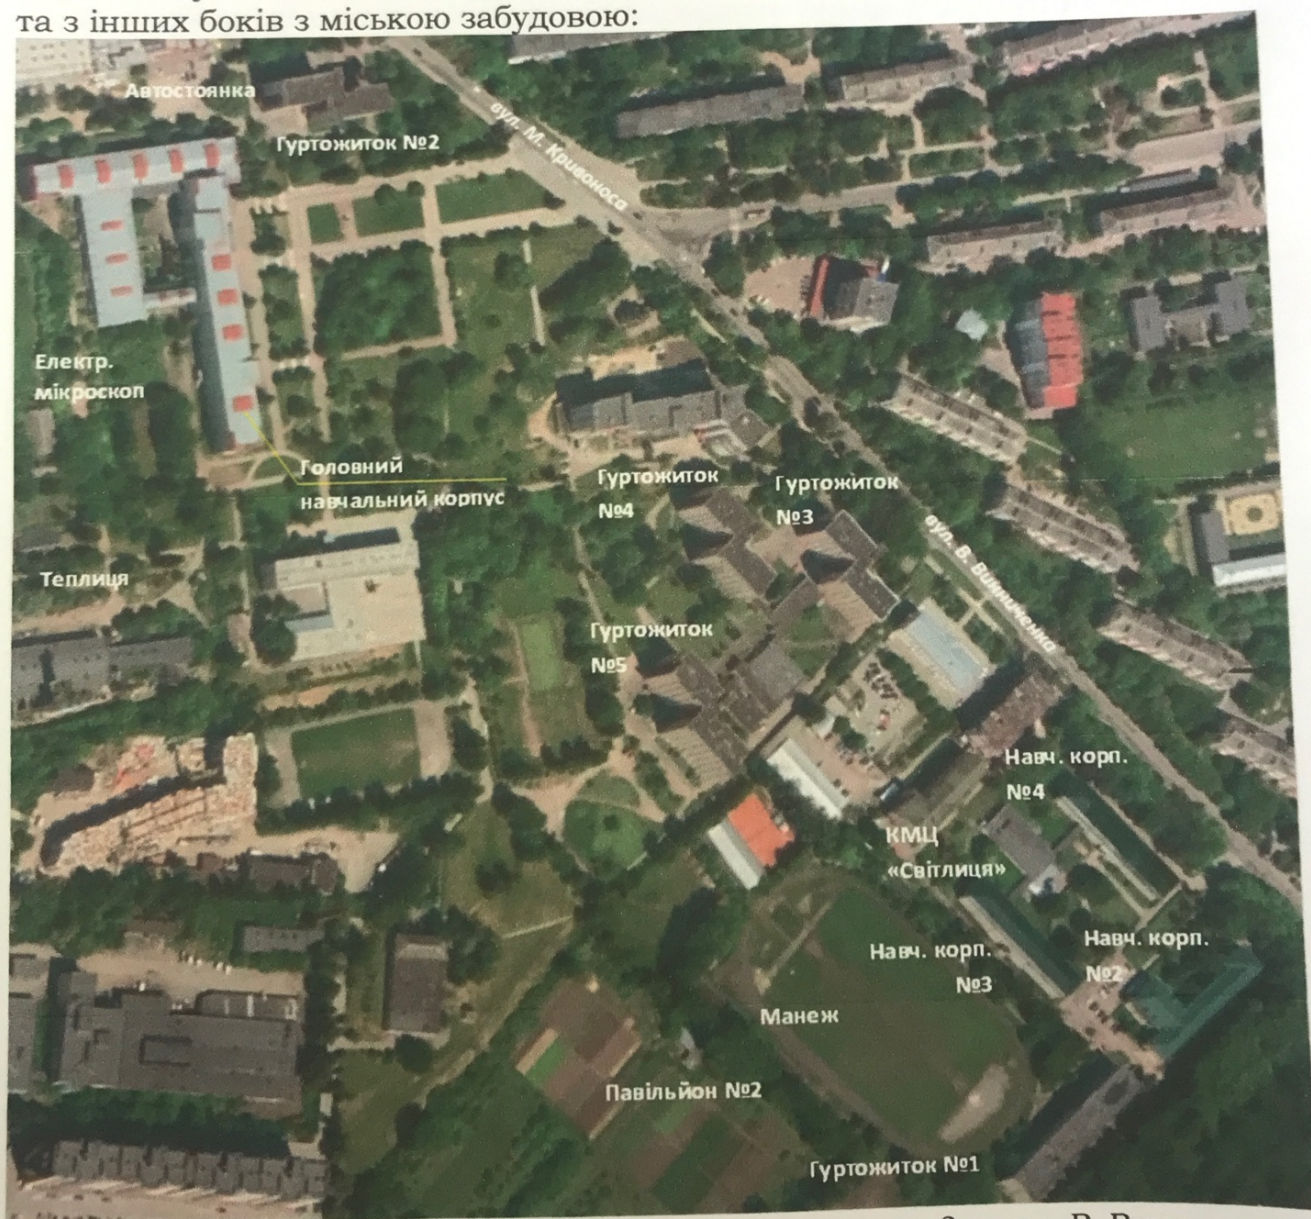
Рис. 1. Схема ділянки ТНПУ ім. В. Гнатюка по вул. М. Кривоноса, 2 та вул. В. Винниченка, 10

Поверхня території ділянки спланована, рельєф горбистий. Повздовжній уклон пішохідних доріжок і тротуарів не перевищує 5%, а поперечний уклон шляху руху не перевищує 2% (п. 5.1.5 ДБН В.2.2-40:2018 «Будинки і споруди. Інклюзивність будівель і споруд»).

На території ділянки по вул. В. Винниченка, 10 розташовано навчальні корпуси №№ 2, 3, 4, будівля культурно-мистецького центру «Світлиця», гуртожиток №1, павільйон №2, стадіон і будівля манежу на стадіоні, які логістично і територіально пов'язані між собою. Функціонально ділянка поділена на забудовану зону та зону озеленення. На забудованій зоні розташовані будівлі та споруди, а також проїзди, паркувальні майданчики та пішохідні доріжки, що вкриті асфальтобетонним покриттям та бетонною тротуарною плиткою. Стан покриттів ділянки задовільний. Зони озеленення являють собою газони з трав'яним покриттям та поодинокими розташованими деревами.

На території земельної ділянки по вул. В. Винниченка, 10 відсутні місця паркування особистого автотранспорту осіб з інвалідністю або транспорту, який перевозить осіб з інвалідністю.

Відстань від найближчого місця паркування (центральна стоянка справа від головного навчального корпусу) до входу в головний навчальний корпус складає орієнтовно 500 м і не відповідає нормативним 50 м.

**Висновки:** місця для паркування особистого автотранспорту осіб з інвалідністю або транспорту, який перевозить осіб з інвалідністю, відсутні, що не відповідає діючим нормам (ДБН В.2.2-40:2018).

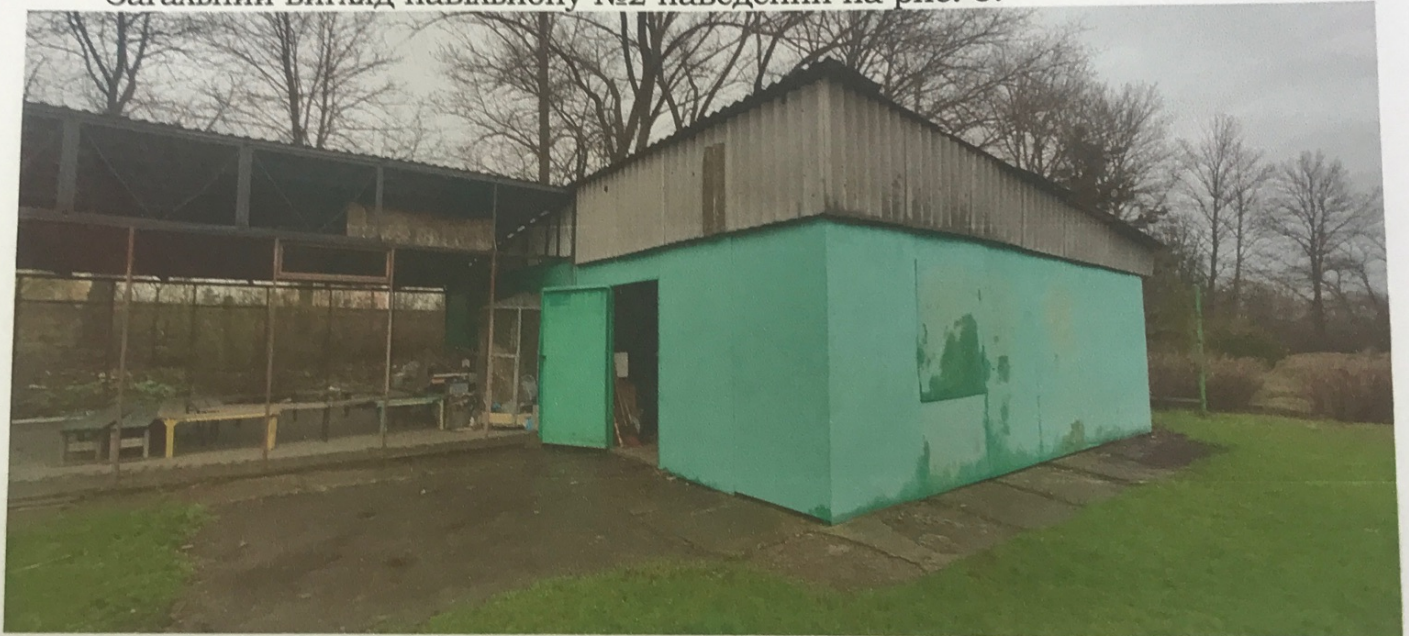
Рис. 3. Загальний вигляд павільйону №2

Загальний вигляд павільйону №2 наведений на рис. 3.

За результатами обстеження встановлено що при вході в будівлю павільйону №2 відсутній пандус (рис. 3). Проте немає необхідності в його влаштуванні, оскільки підхід до павільйону №2 можливий лише через територію агробіолабораторії ТНПУ, по доріжці з трав'яним покритвом. Трав'яний покритв доріжки унеможливає доступ для МГН.

Висота порогу становить 2 см (рис. 3), перепади висот не перевищують нормативні значення.

**Висновки:** неможливо виконати нормативні вимоги доступу для МГН в зв'язку з неможливістю доступу для МГН до території, на якій розташований павільйон №2.

**Висновки:** висота порогу зовнішніх входних дверей відповідає діючим нормам.
