## ЗВІТ про проведення технічного обстеження на предмет доступності осіб з інвалідністю та маломобільних груп населення до прибудинкової території та будівлі

**Об'єкт:** Теплиця для квітів Тернопільського національного педагогічного університету ім. В. Гнатюка за адресою: вул. М. Кривоноса, 2 в м. Тернополі, Тернопільського району Тернопільської області

**Замовник:** Тернопільський національний педагогічний університет ім. В. Гнатюка, вул. М. Кривоноса, 2 м. Тернопіль, Тернопільського району Тернопільської області

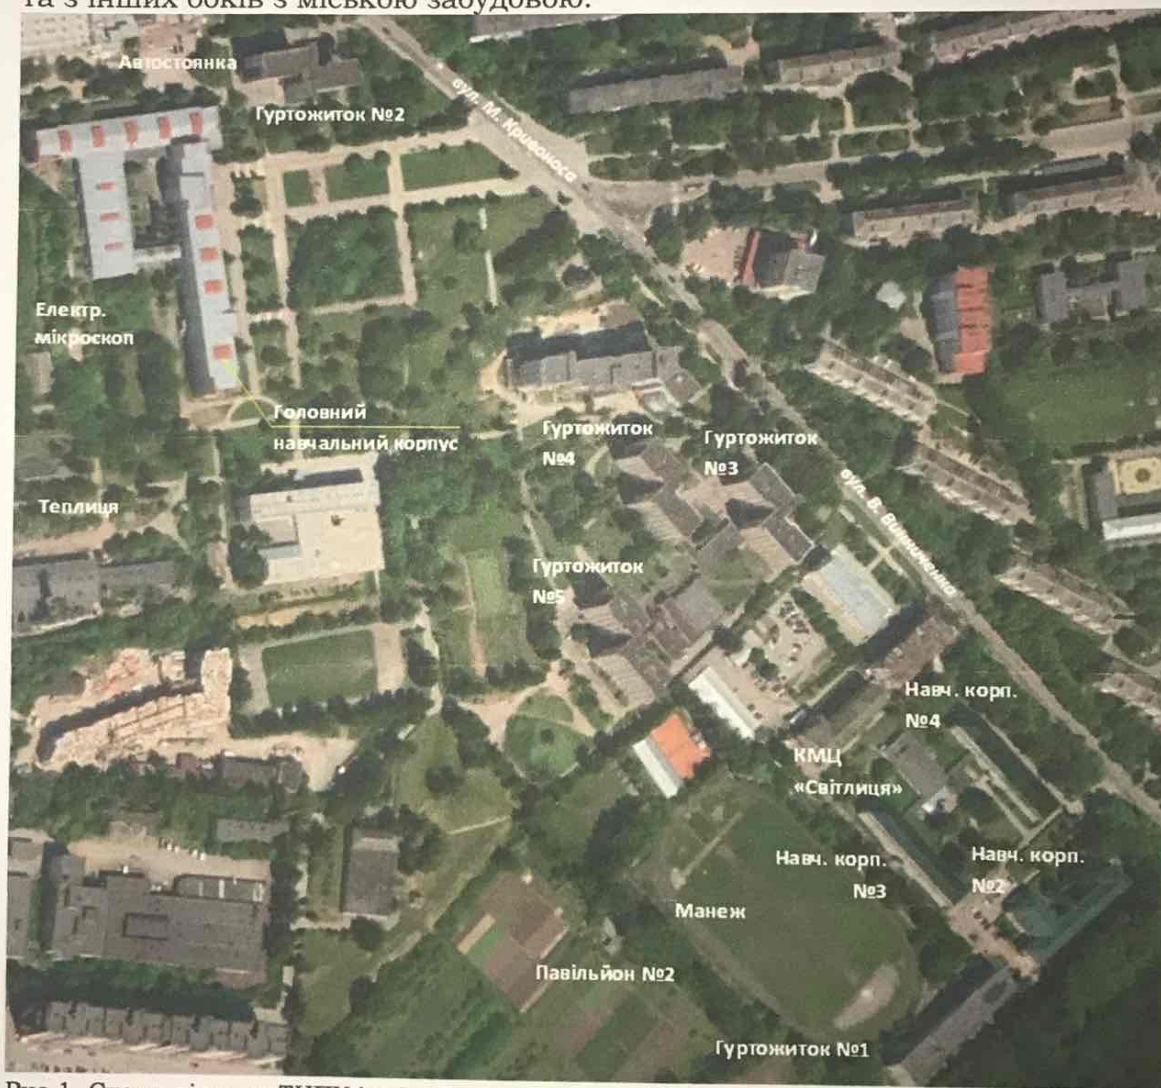
Рис.1. Схема ділянки ТНПУ ім. В. Гнатюка по вул. М. Кривоноса, 2 та вул. В. Винниченка, 10  
Поверхня території ділянки спланована, рельєф горбистий. Повздовжній уклон пішохідних доріжок і тротуарів не перевищує 5%, а поперечний уклон

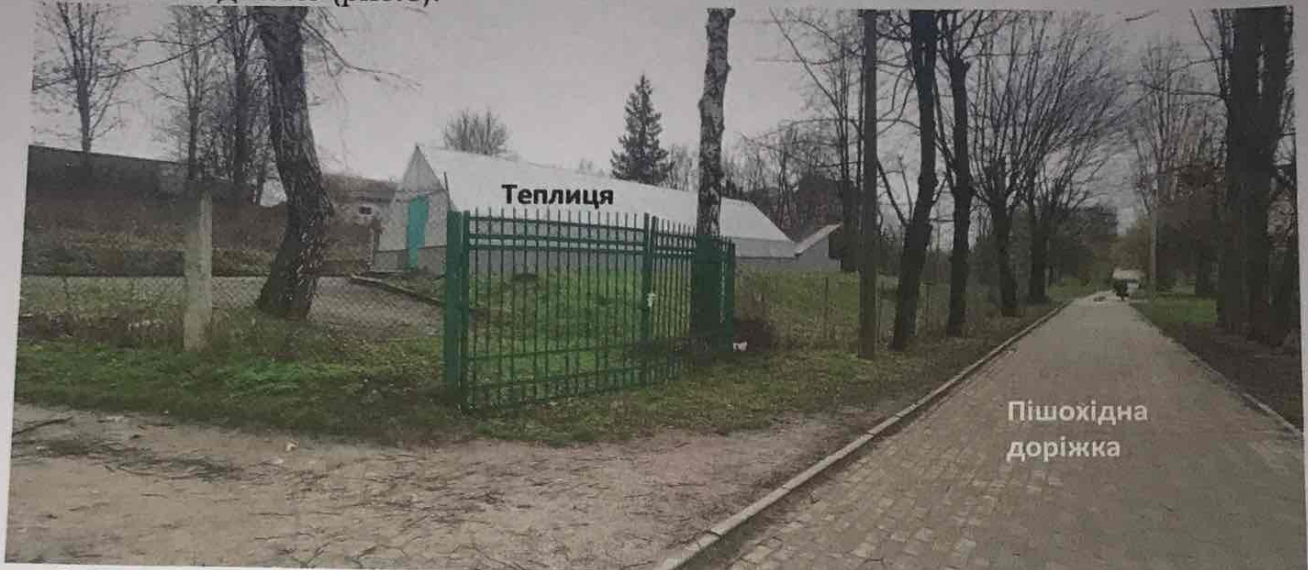
У напрямку руху по території від вул. М. Кривоноса до входу до будівлі теплиці відсутні перешкоди для доступності маломобільних груп населення та осіб з інвалідністю (рис.3).

Рис. 3. Загальний вигляд пішохідної доріжки до входу в теплицю від вул. М. Кривоноса,2

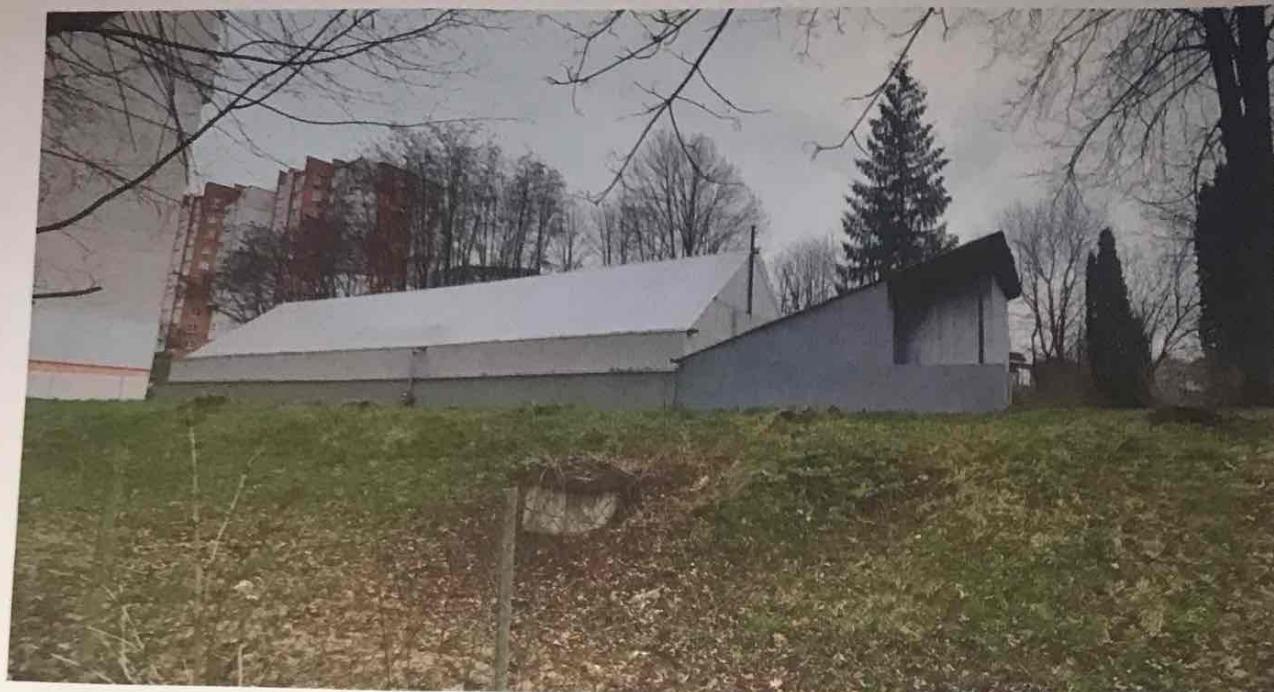
Рис. 4. Загальний вигляд теплиці для квітів

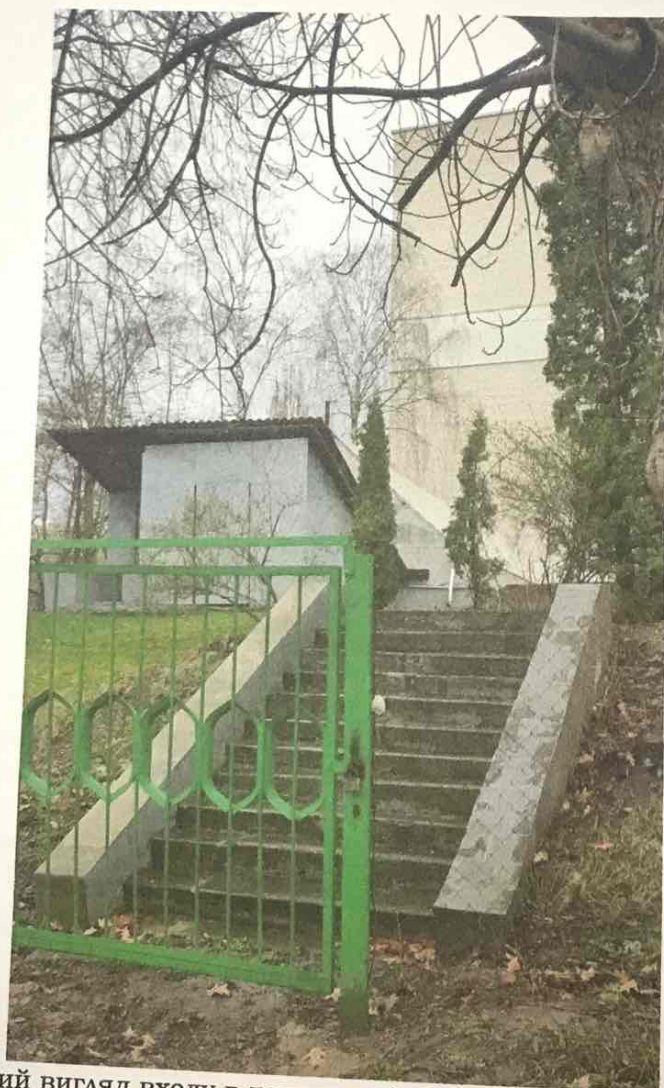
Рис. 5. Загальний вигляд входу в теплицю зі сторони гол. навчального корпусу

За результатами обстеження встановлено що при вході в будівлю манежу на стадіоні відсутній пандус (рис. 6). З тильної сторони (від головного корпусу) також відсутні пандус, чи інші підйомні механізми для доступу маломобільних груп населення (рис. 5).

**Висновки:** необхідно влаштувати пандус у відповідності з вимогами ДБН В.2.2-40:2018, без поручнів.

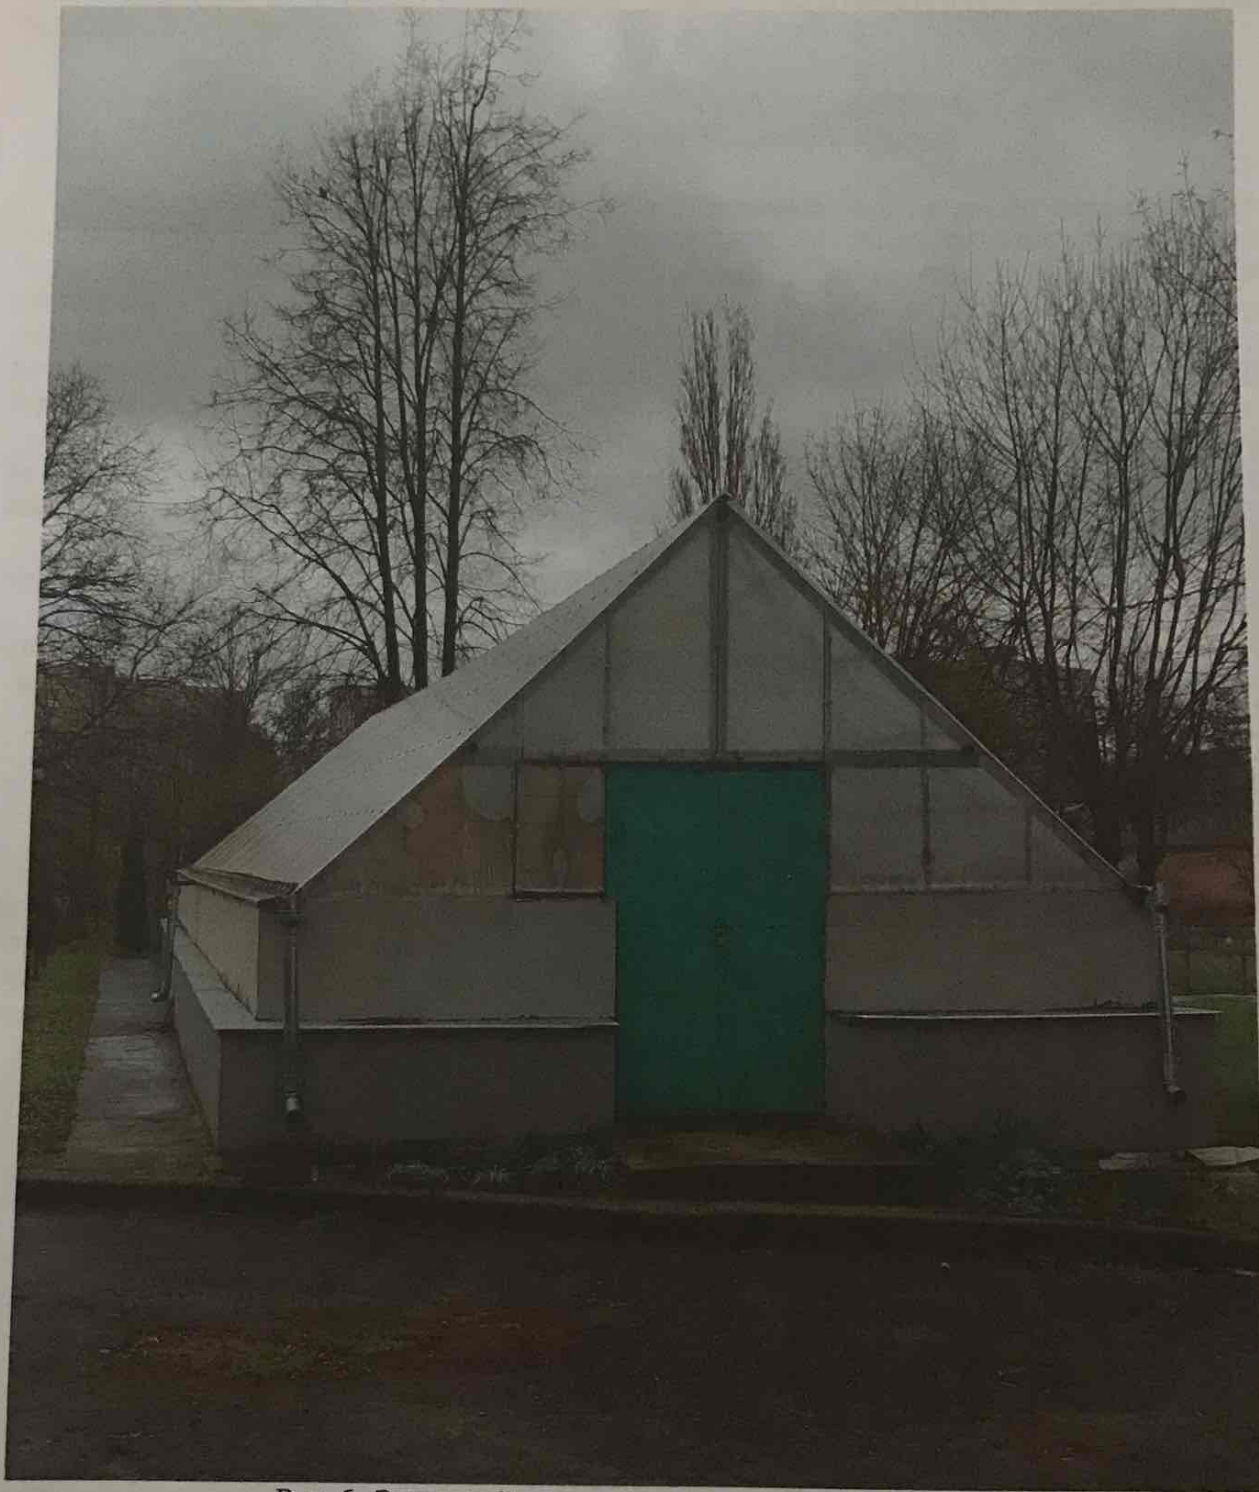
Рис. 6. Загальний вигляд головного входу в теплицю

Перед головним входом в теплицю влаштовано вхідну площадку шириною 1500 мм, глибиною 1500 мм, яку необхідно обладнати пандусом з нормативним ухилом для забезпечення потреб доступу МГН.

Висота порогу зовнішніх дверей становить 5-6 см (рис. 6), перепади висот перебільшують нормативні значення у зовнішніх і внутрішніх дверях.

**Висновки:** висота порогу зовнішніх вхідних та внутрішніх дверей не відповідає діючим нормам.

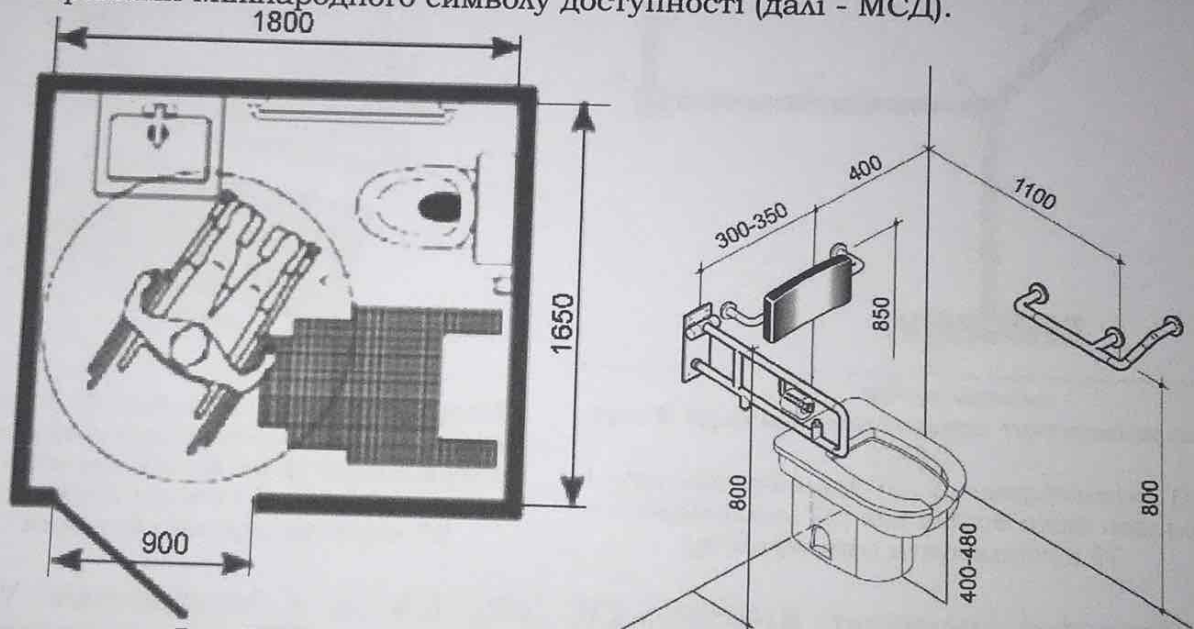
Рис. 7. Обладнання універсальної кабіни. План, загальний вигляд

У теплиці для квітів відсутні санітарні кабінки, пристосовані для потреб МГН. Для потреб МГН доцільно скористатись санітарними кабінками в головному навчальному корпусі.

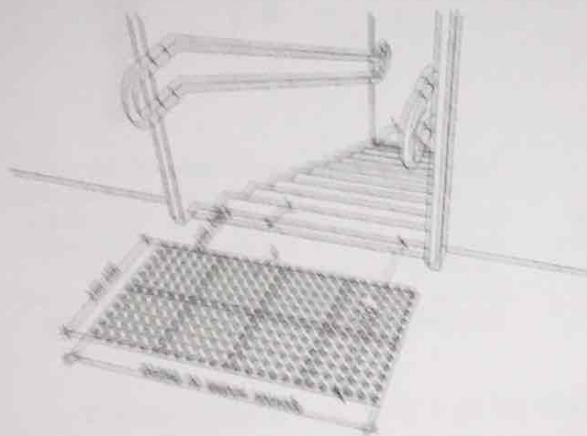
Початок попереджувальної ТС повинен знаходитись не менше ніж за 0,8 м до перешкоди (рис. 8). Попереджувальні ТС повинні мати ширину відповідно до ширини перешкоди на шляху руху.

Рис. 8. Застосування попереджувальної тактильної смуги перед початком сходів:  
1 - виділення контрастною попереджувальною смугою першої і останньої сходинки маршу; 2 - попереджувальна ТС

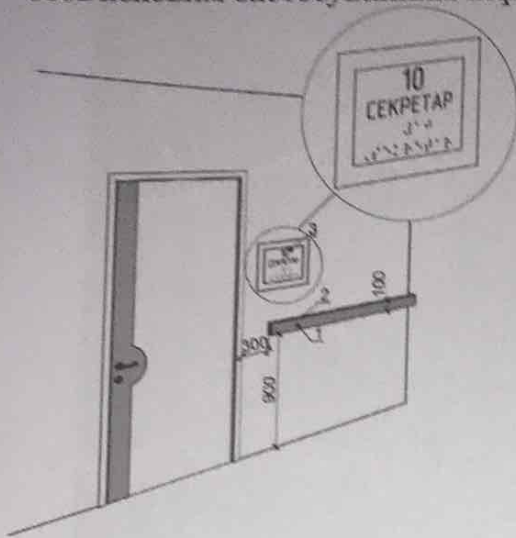
Рис. 10. Приклад розміщення тактильних інформаційних покажчиків приміщень: 1 - інформаційна направляюча; 2 - тактильна інформаційна позначка; 3 - інформаційна тактильна табличка, що дублює текстову інформацію у тактильному вигляді плоско-друкованого тексту та шрифтом Брайля

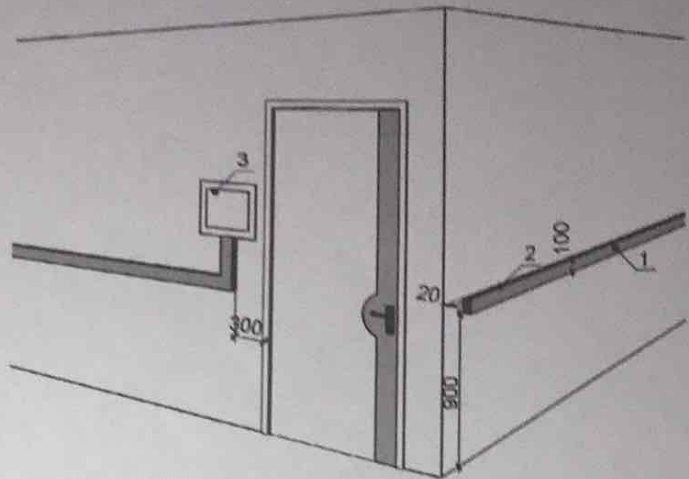
Рис. 11. Приклад улаштування тактильних інформаційних покажчиків приміщень за неможливості розміщення тактильної таблички справа від дверей: 1 - інформаційна направляюча; 2 - тактильна інформаційна позначка; 3 - інформаційна тактильна табличка, що дублює текстову інформацію у тактильному вигляді плоско-друкованого тексту та шрифтом Брайля

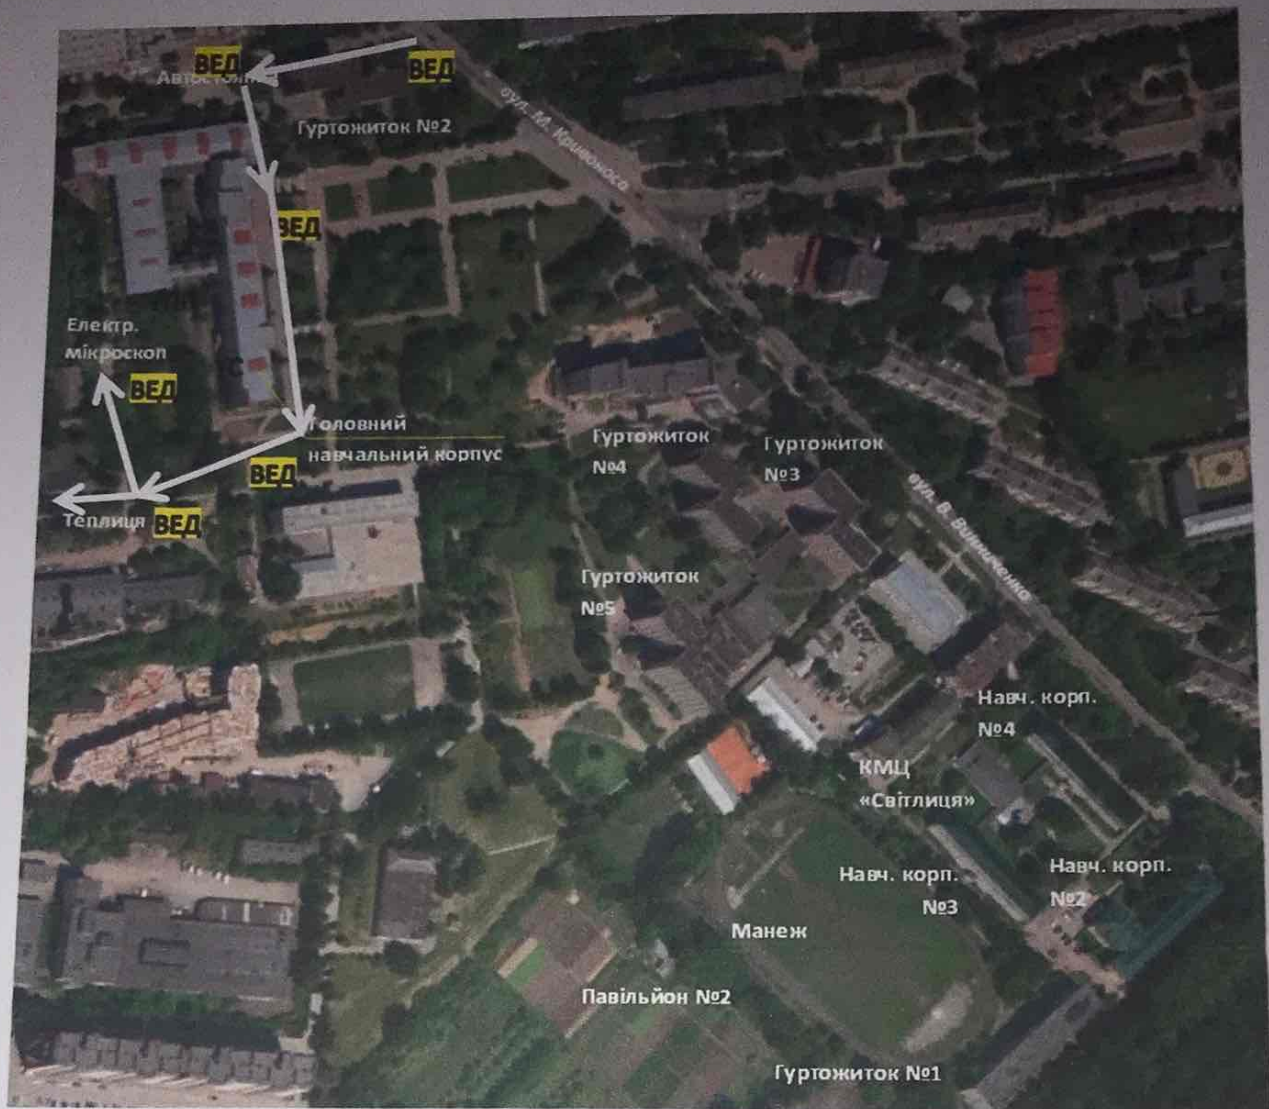
Рис. 12. Рекомендований шлях руху МГН з місцями встановлення ВЕД, ІТІП
