ЗВІТ

**про проведення технічного обстеження
на предмет доступності осіб з інвалідністю та маломобільних груп
населення до прибудинкової території та будівлі**

Об'єкт: Гуртожиток №3 Тернопільського національного педагогічного університету ім. В. Гнатюка за адресою: вул. В. Винниченка, 6 в м. Тернополі, Тернопільського району Тернопільської області

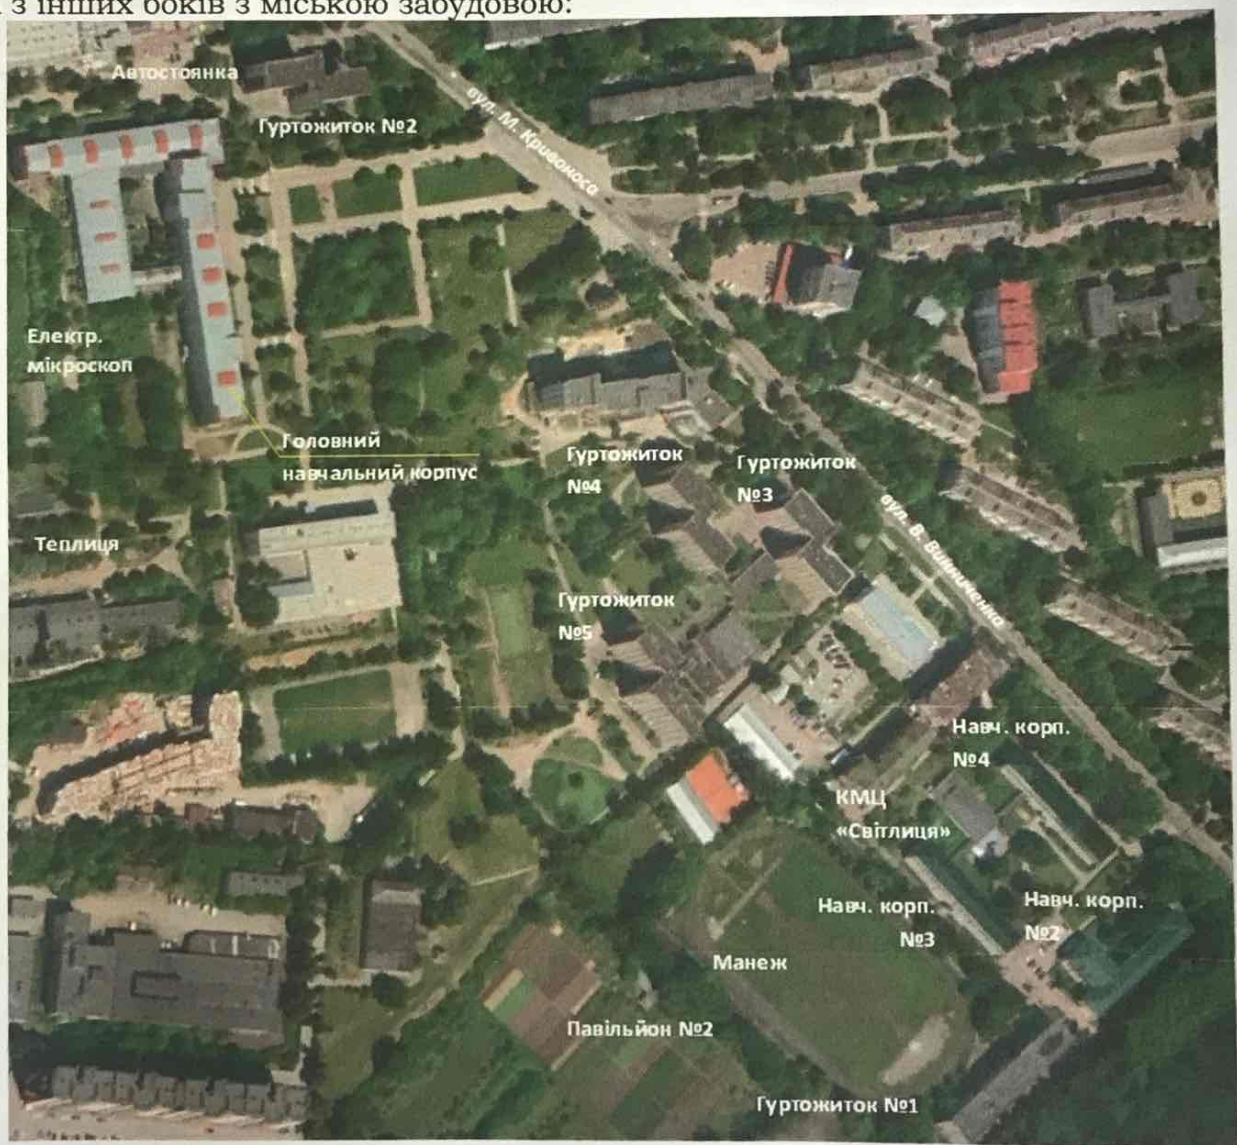
Рис.1. Схема ділянки ТНПУ ім. В. Гнатюка по вул. М. Кривоноса,2 та В. Винниченка,10

Поверхня території ділянки спланована, рельєф горбистий. Повздовжній уклон пішохідних доріжок і тротуарів не перевищує 5%, а поперечний уклон шляху руху не перевищує 2% (п. 5.1.5 ДБН В.2.2-40:2018 «Будинки і споруди. Інклюзивність будівель і споруд»).

На території ділянки по вул. В. Винниченка, 6 розташовано гуртожитки №№ 3, 4, 5 та прибудова їдальні, які логістично і територіально пов'язані між собою. Функціонально ділянка поділена на забудовану зону та зону озеленення. На забудованій зоні розташовані будівлі та споруди, а також проїзди, паркувальні майданчики та пішохідні доріжки, що вкриті асфальтобетонним покриттям та бетонною тротуарною плиткою. Стан покриттів ділянки задовільний. Зони озеленення являють собою газони з трав'яним покриттям та поодинокими розташованими деревами.

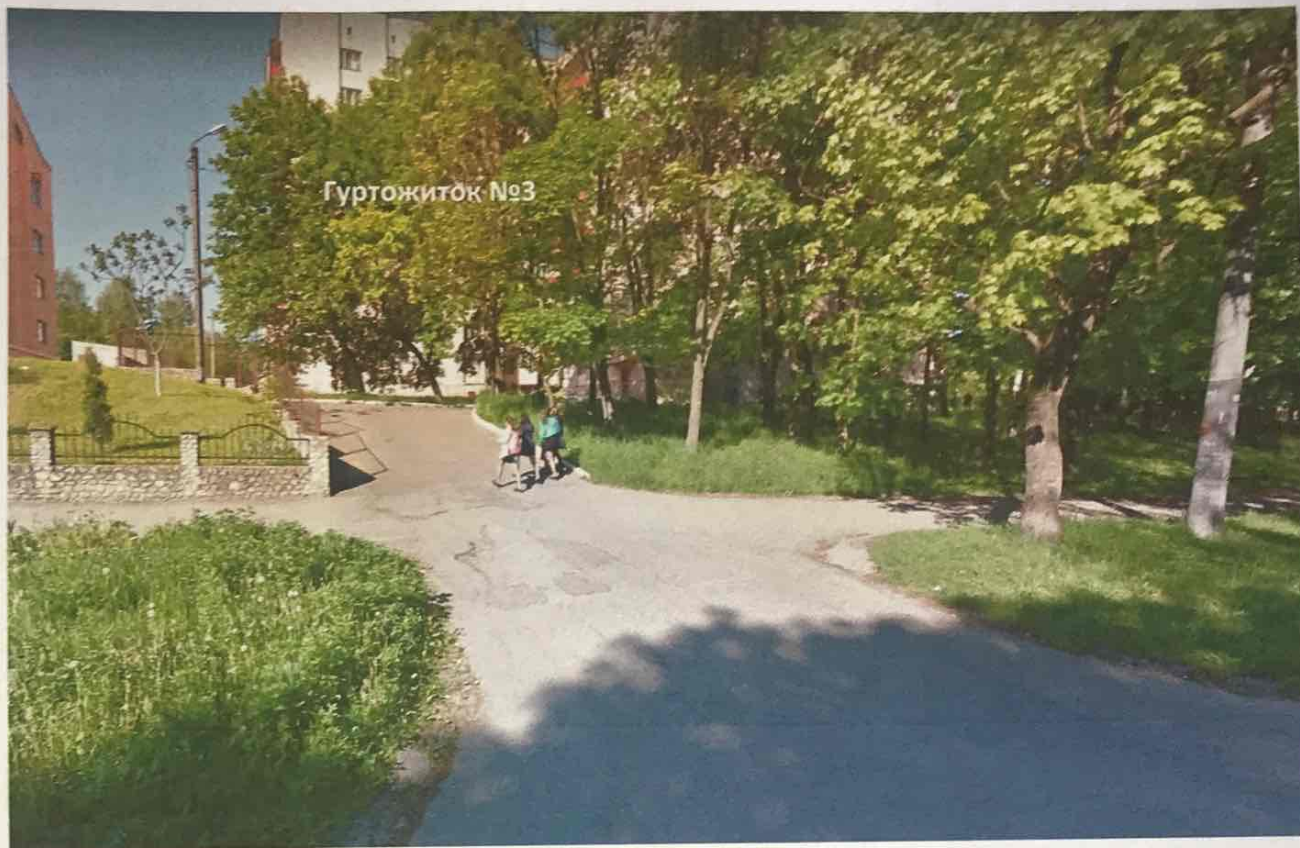
Рис. 3. Загальний вигляд проїзду від вул. В.Винниченка до центрального входу в гуртожитки №№ 3, 4

У напрямку руху по території від вул. В. Винниченка до центрального входу в гуртожиток №3 відсутні перешкоди для доступності маломобільних груп населення та осіб з інвалідністю (рис.3).

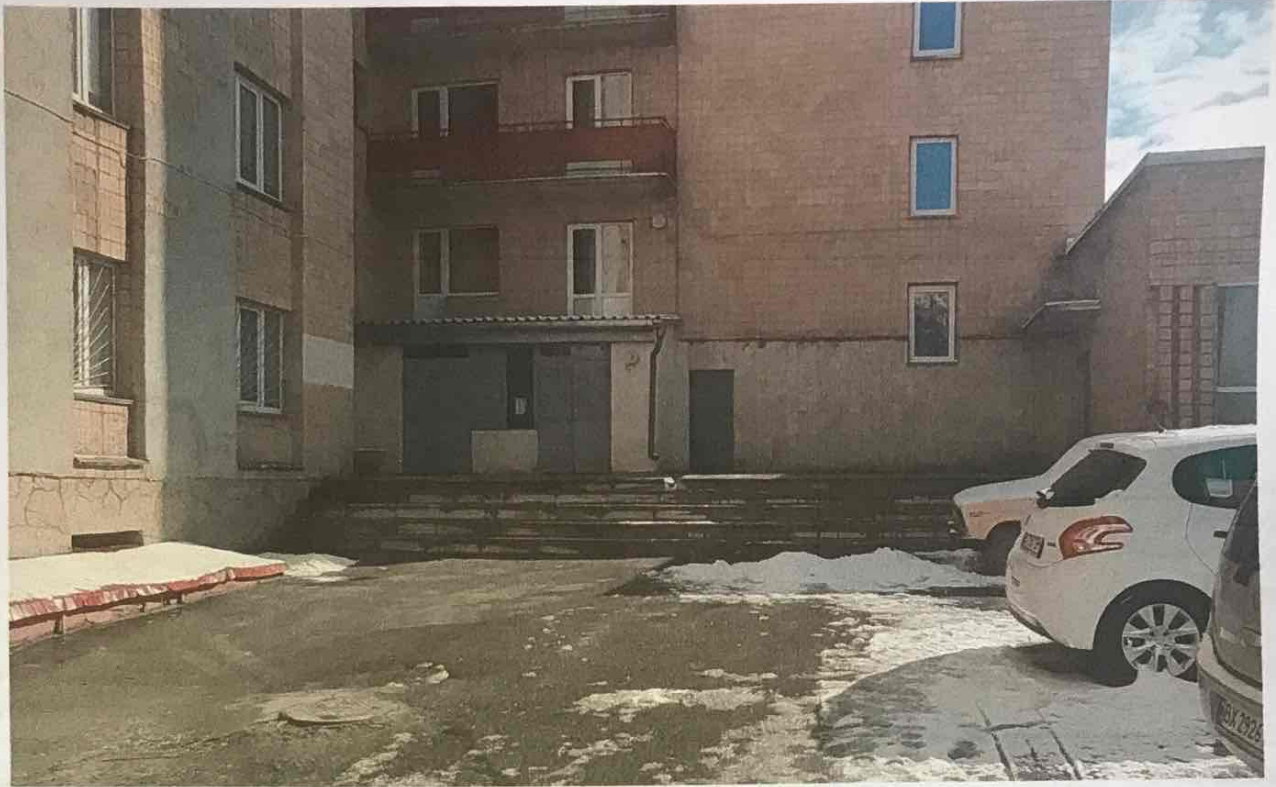
Рис. 4. Загальний вигляд сходів біля входу в гуртожиток

Загальний вигляд сходів біля входу в гуртожиток №3 наведений на рис. 4.

За результатами інструментальних вимірів фактичні геометричні характеристики зовнішніх сходів складають

- висота підйому – 1200 мм;
- глибина – 4000 мм.

Технічне обстеження виявило відсутність пандуса входу або інших засобів доступності маломобільних груп населення у гуртожиток. Оскільки висота ганку входу становить 1,2 м, необхідне влаштування пандусу входу з проміжною площадкою загальною довжиною 15000 мм.

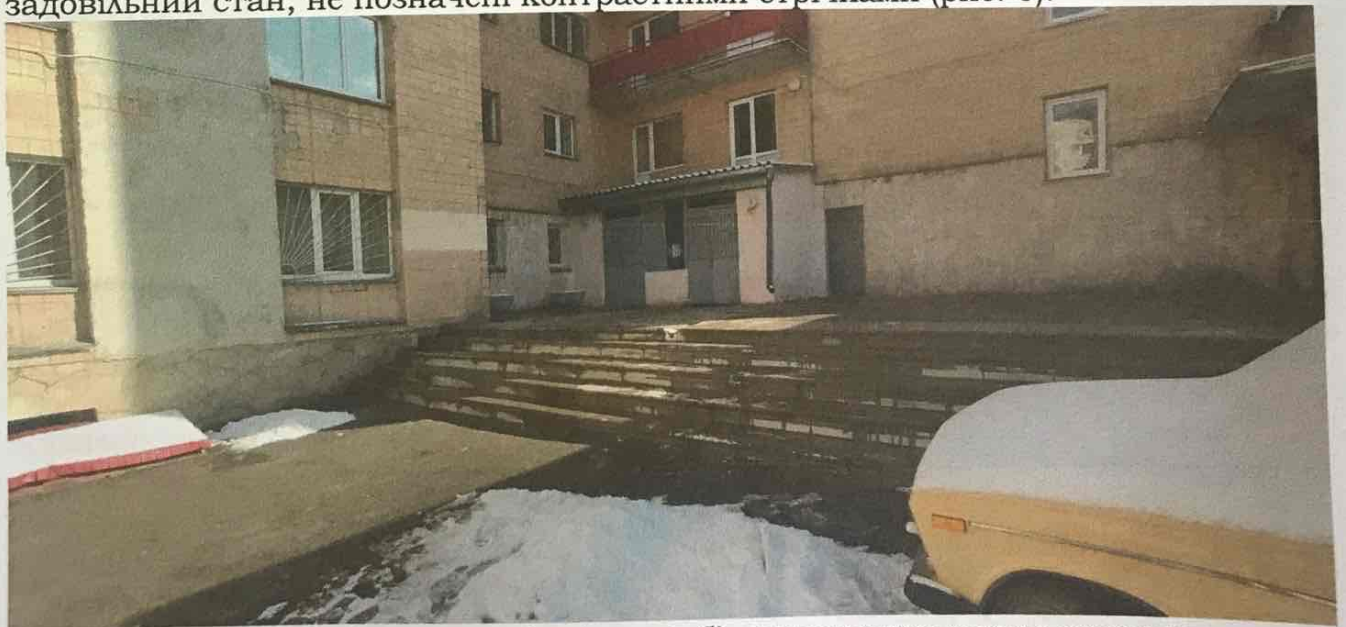
Рис. 5. Загальний вигляд зовнішніх сходів біля центрального входу в гуртожиток

Зовнішні сходи виконані з матеріалу зі шорсткою поверхнею, мають задовільний стан, не позначені контрастними стрічками (рис. 5).

Внутрішні сходи і зовнішні сходи біля центрального входу виходу (рис.5) не обладнані пристроями для доступу МГН, що суперечить вимогам ДБН В.2.2-40:2018.

Висновки: виявлено відхилення від нормативів:

- відсутність пандуса входу в гуртожиток;
- відсутнє маркування кольором або контрастними стрічками

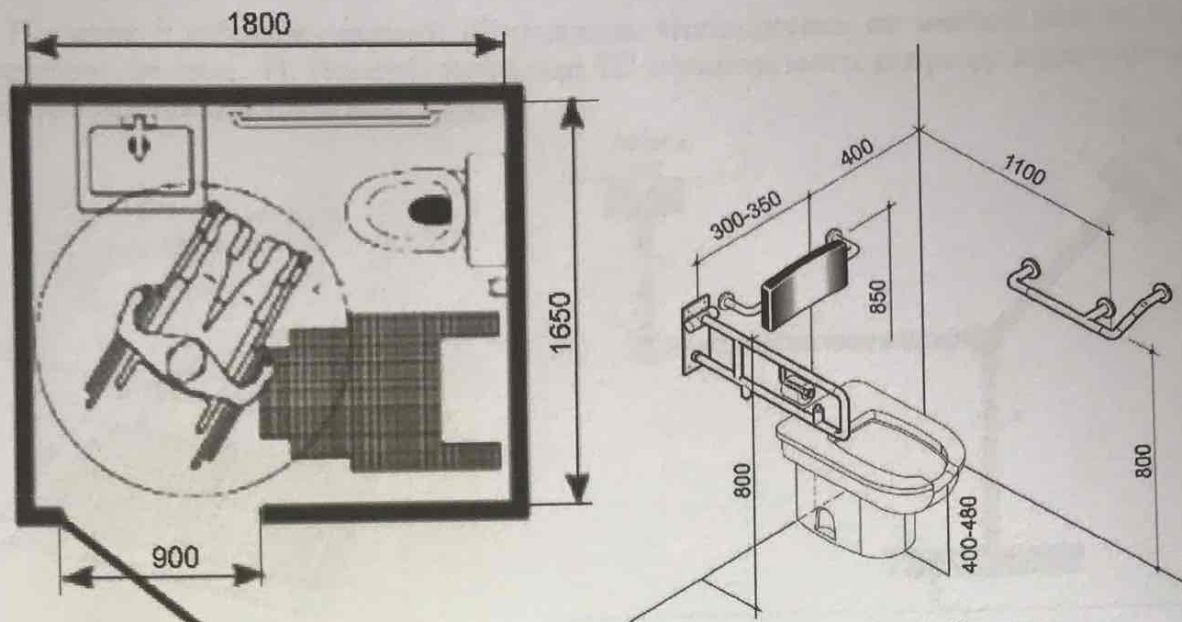
Рис. 6. Обладнання універсальної kabіни. План, загальний вигляд

В універсальній кабіні й інших санітарно-гігієнічних приміщеннях, призначених для користування всіма категоріями громадян, у тому числі особами з інвалідністю, слід передбачати встановлення поручнів, штанг, поворотних або відкидних сидінь (рис.6).

У гуртожитку №3 відсутні санітарні kabіни, пристосовані для потреб МГН, проте, оскільки ці приміщення призначені для тимчасового проживання студентів ВНЗ, то необхідність для їх улаштування виникає лише у окремих житлових приміщеннях передбачених для проживання МГН. Рекомендовано влаштування таких приміщень на першому поверсі будівлі гуртожитку.

Висновки: санітарно-гігієнічні приміщення (туалети) не відповідають діючим нормам. Рекомендовано влаштування універсальних санітарних kabінок при обладнанні окремих житлових приміщень для МГН на першому поверсі будівлі гуртожитку.

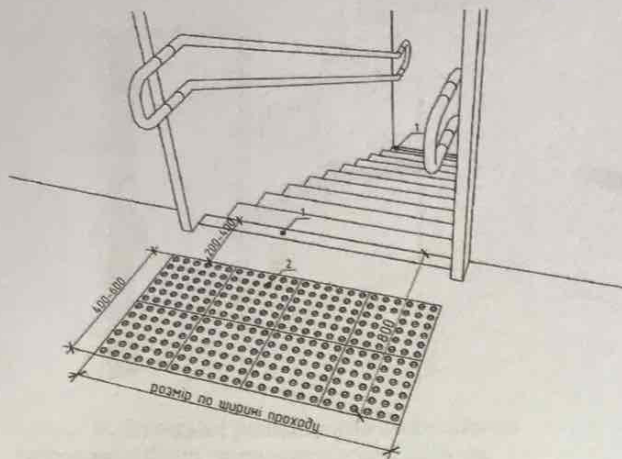
Початок попереджувальної ТС повинен знаходитись не менше ніж за 0,8 м до перешкоди (рис. 7). Попереджувальні ТС повинні мати ширину відповідно до ширини перешкоди на шляху руху.

Рис. 7. Застосування попереджувальної тактильної смуги перед початком сходів:
1 - виділення контрастною попереджувальною смугою першої і останньої сходинки маршруту; 2 - попереджувальна ТС

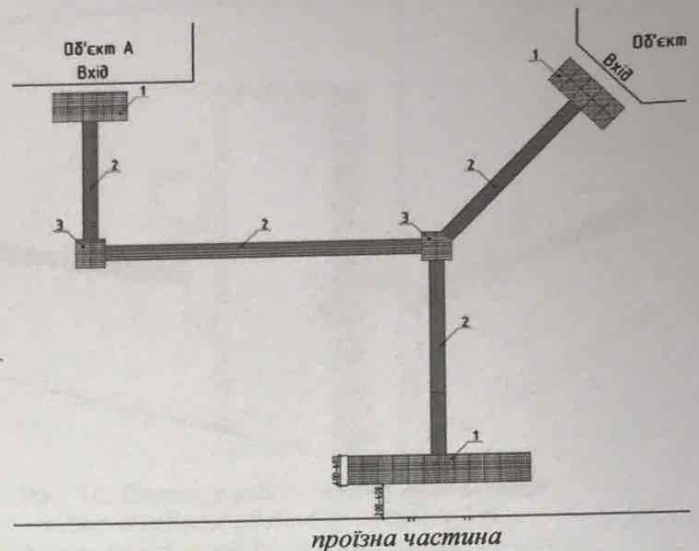
Рис. 8. Приклад улаштування тактильних смуг (ТС):

1 - попереджувальна ТС; 2 - направляюча ТС; 3 - інформаційна ТС, яка вказує місце повороту (розходження) направляючої ТС

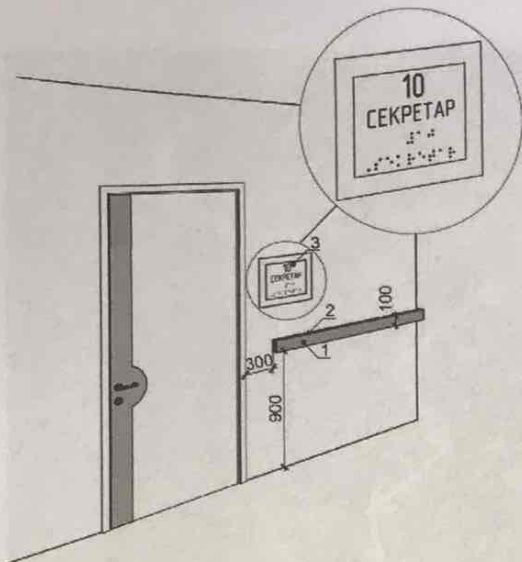
Рис. 9. Приклад розміщення тактильних інформаційних покажчиків приміщень: 1 - інформаційна направляюча; 2 - тактильна інформаційна позначка; 3 - інформаційна тактильна табличка, що дублює текстову інформацію у тактильному вигляді плоско-друкованого тексту та шрифтом Брайля

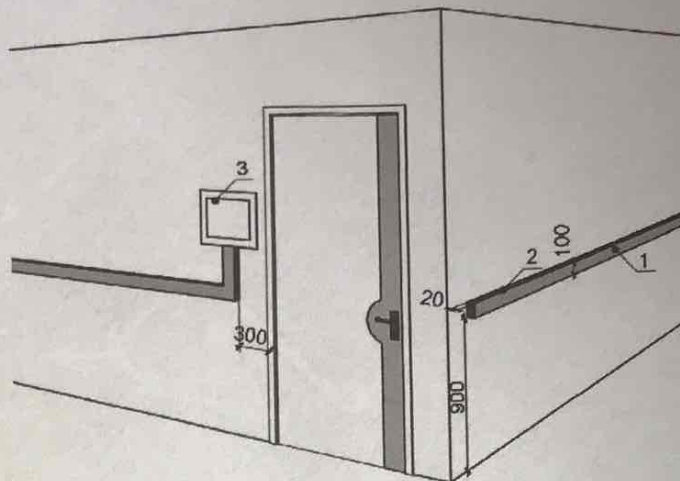
Рис. 10. Приклад улаштування тактильних інформаційних покажчиків приміщень за неможливості розміщення тактильної таблички справа від дверей: 1 - інформаційна направляюча; 2 - тактильна інформаційна позначка; 3 - інформаційна тактильна табличка, що дублює текстову інформацію у тактильному вигляді плоско-друкованого тексту та шрифтом Брайля

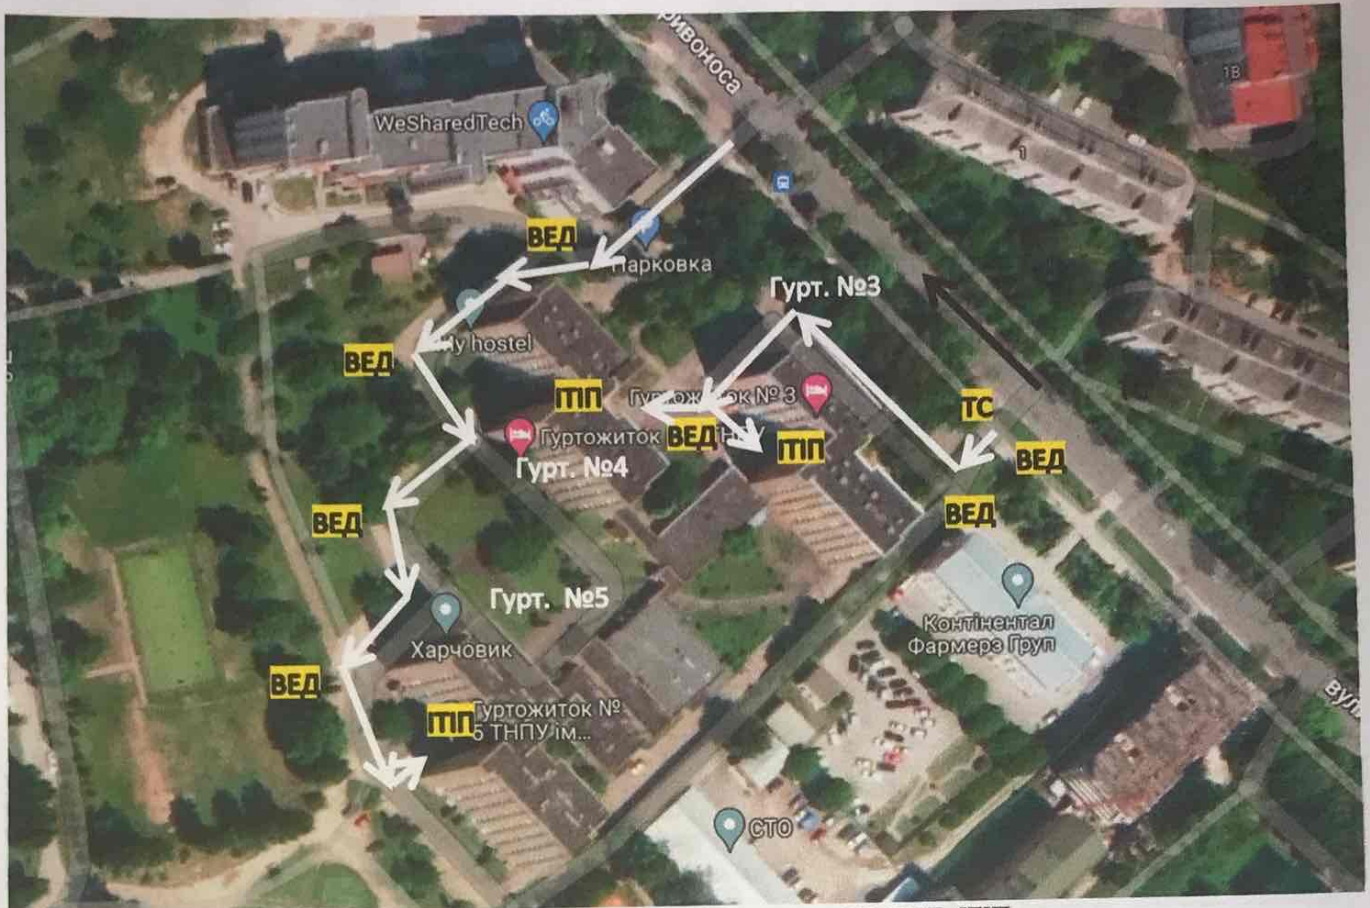
Рис. 11. Рекомендований шлях руху МГН з місцями встановлення ТС, ВЕД, ІПП
