ЗВІТ **про проведення технічного обстеження** **на предмет доступності осіб з інвалідністю та маломобільних груп** **населення до прибудинкової території та будівлі**

Навчальний корпус №2 Тернопільського національного педагогічного університету ім. В. Гнатюка за адресою: вул. В. Винниченка, 10 в м. Тернополі, Тернопільського району Тернопільської області

Тернопільський національний педагогічний університет ім. В. Гнатюка, вул. М. Кривоноса, 2 м. Тернопіль, Тернопільського району Тернопільської області

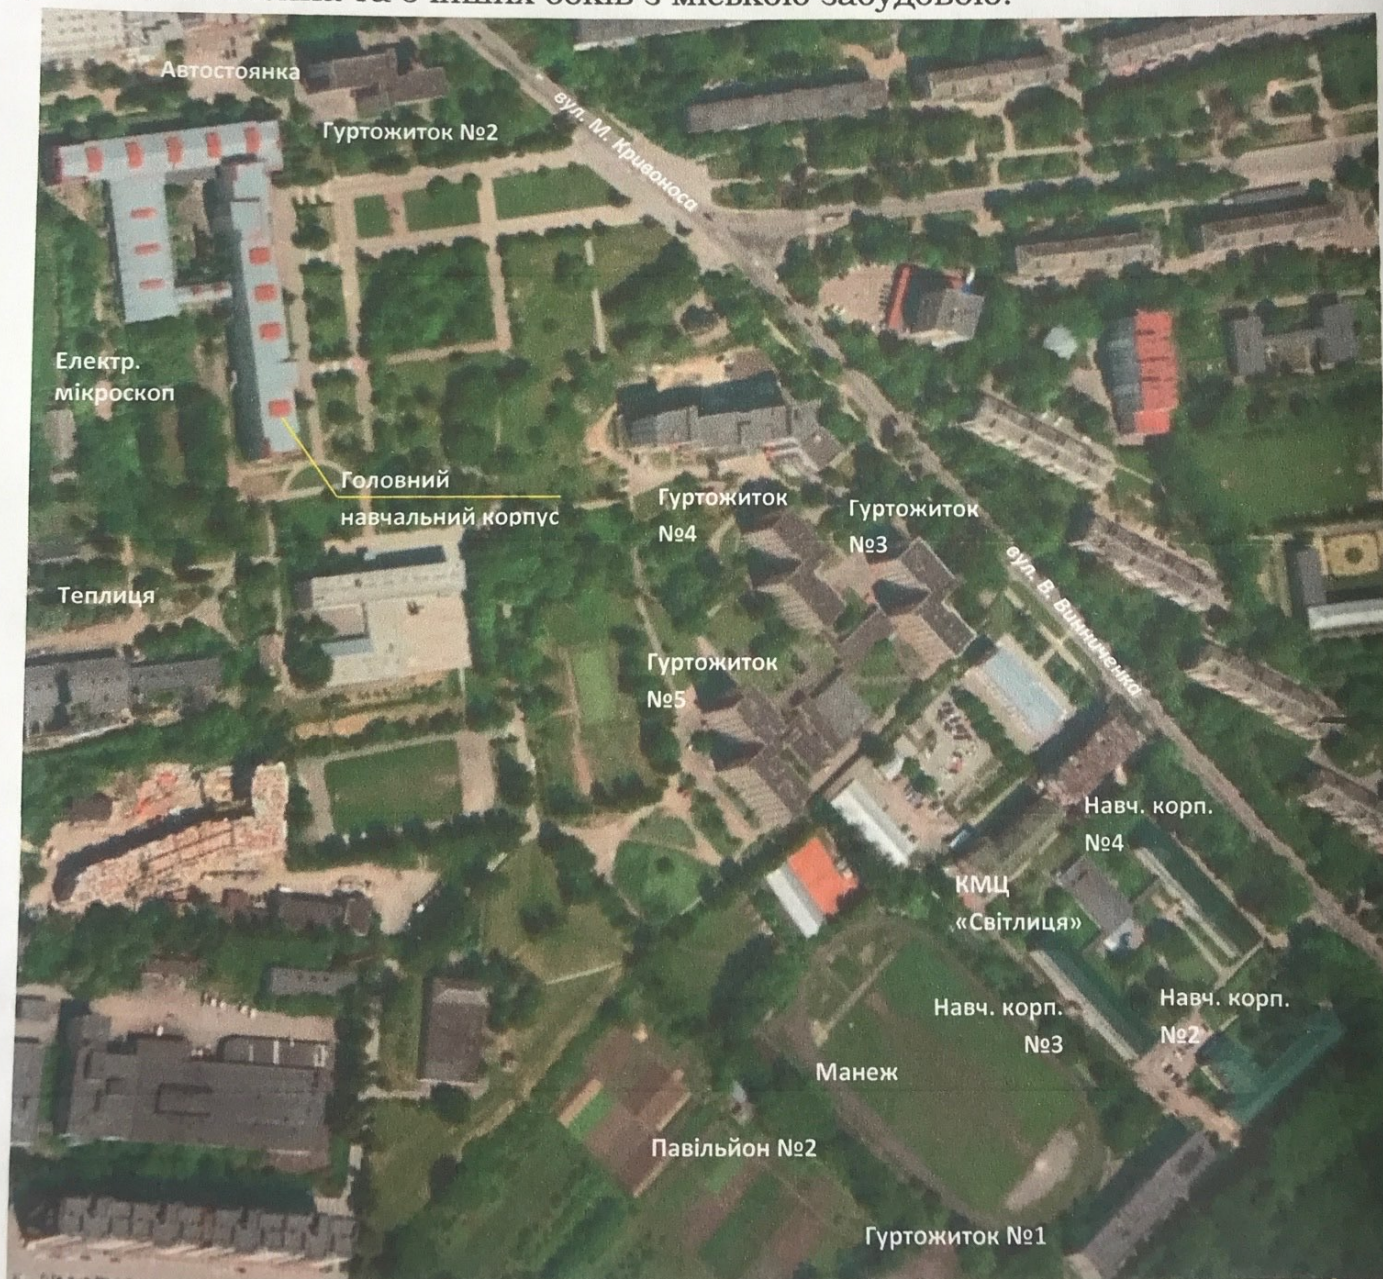
Рис. 1. Схема ділянки ТНПУ ім. В. Гнатюка по вул. М. Кривоноса, 2

Поверхня території ділянки спланована, рельєф горбистий. Повздовжній уклон пішохідних доріжок і тротуарів не перевищує 5%, а поперечний уклон шляху руху не перевищує 2% (п. 5.1.5 ДБН В.2.2-40:2018 «Будинки і споруди. Інклюзивність будівель і споруд»).

На території ділянки по вул. В. Винниченка, 10 розташовано навчальні корпуси №№ 2, 3, 4, будівля культурно-мистецького центру «Світлиця», гуртожиток №1, стадіон і будівля манежу на стадіоні, які логістично і територіально пов'язані між собою. Функціонально ділянка поділена на забудовану зону та зону озеленення. На забудованій зоні розташовані будівлі та споруди, а також проїзди, паркувальні майданчики та пішохідні доріжки, що вкриті асфальтобетонним покриттям та бетонною тротуарною плиткою. Стан покриттів ділянки задовільний. Зони озеленення являють собою газони з трав'яним покриттям та поодинокими розташованими деревами.

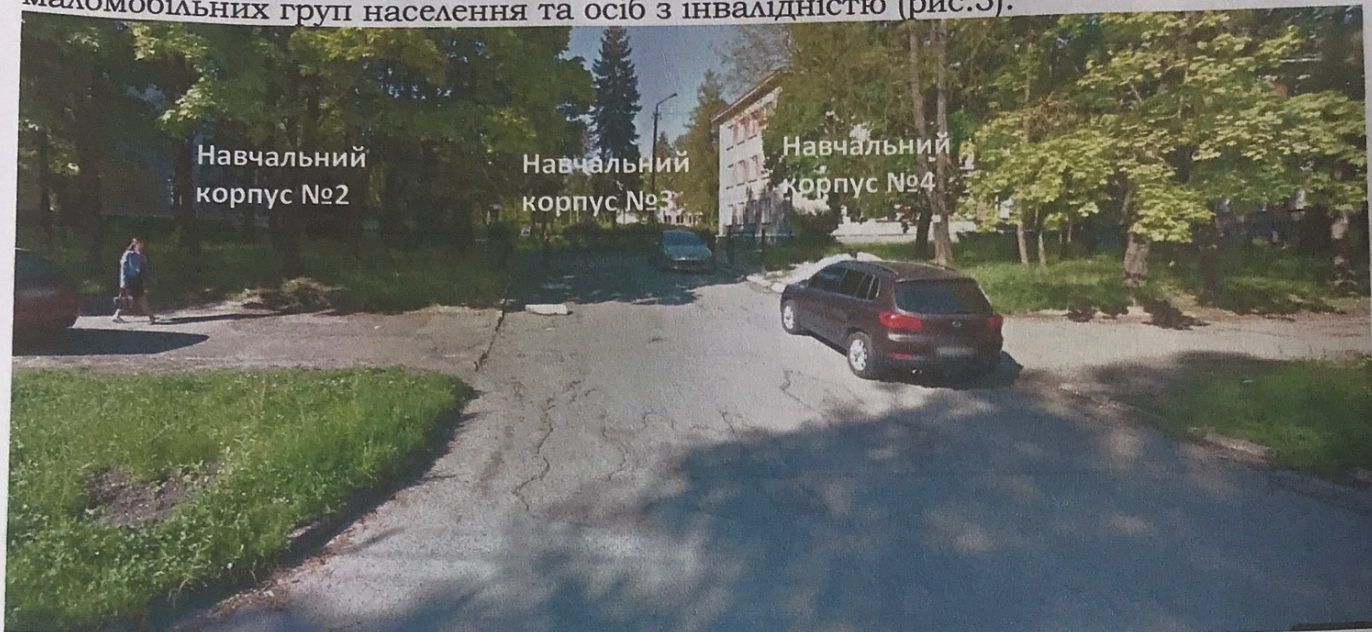
Рис. 3. Загальний вигляд від центральної підїзної алеї до центрального входу в навчальні корпуси №№ 2, 3, 4

У напрямку руху по території від вул. В. Винниченка до центрального входу в навчальний корпус №2 відсутні перешкоди для доступності маломобільних груп населення та осіб з інвалідністю (рис.3).

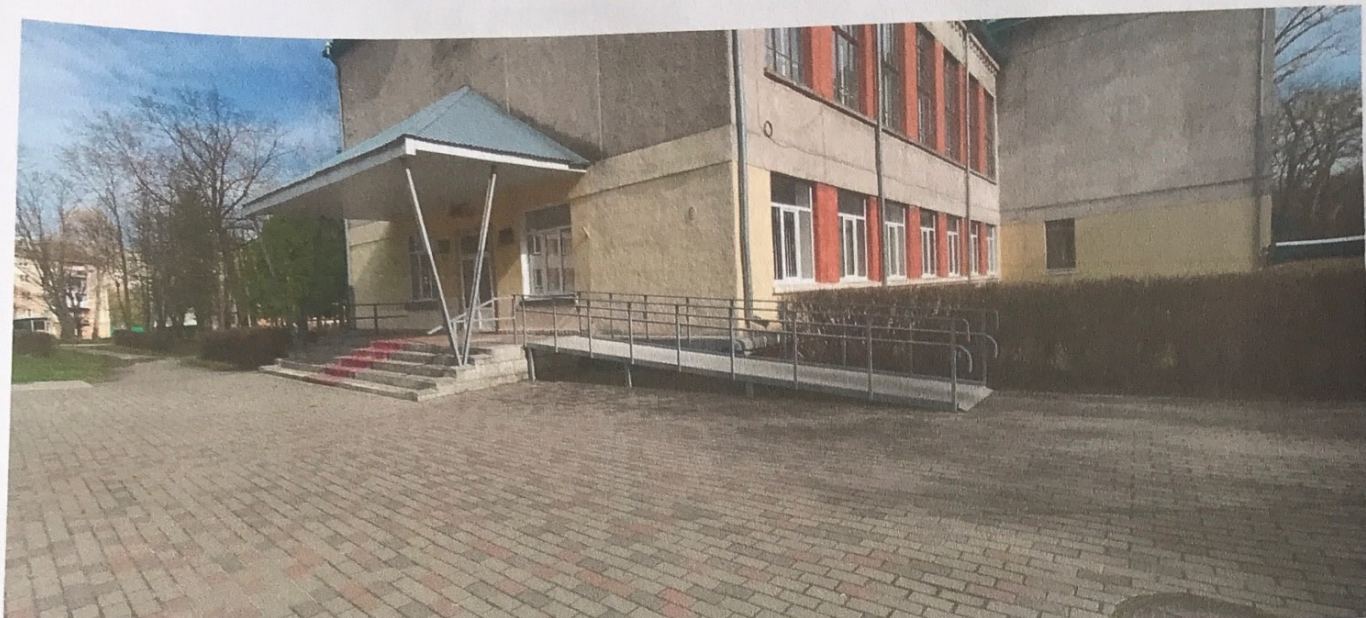
Рис. 4. Загальний вигляд сходів і пандусу біля головного входу в навчальний корпус

Загальний вигляд пандусу біля входу в навчальний корпус №2 наведений на рис. 4.

За результатами інструментальних вимірів фактичні геометричні характеристики зовнішнього пандусу складають:

- загальна ширина – 1500 мм;
- ширина в просвіті між поручнями та підпірною стіною – 1400 мм;
- висота підйому – 700 мм;
- довжина горизонтальної проекції – 8750 мм.

Зовнішні пандус та сходи виконані з матеріалу зі шорсткою поверхнею мають задовільний стан, не позначені контрастними стрічками (рис. 4, 5).

Висновки: відхилення від нормативів при влаштуванні пандусу входу для доступу маломобільних груп населення не виявлено. Сходи і пандус влаштовані у відповідності з вимогами ДБН В.2.2-40:2018.
