## ЗВІТ про проведення технічного обстеження на предмет доступності осіб з інвалідністю та маломобільних груп населення до прибудинкової території та будівлі

**Об'єкт:** Навчальний корпус №7 Тернопільського національного педагогічного університету ім. В. Гнатюка за адресою: вул. Петриківська, 11а в м. Тернополі, Тернопільського району Тернопільської області

**Замовник:** Тернопільський національний педагогічний університет ім. В. Гнатюка, вул. М. Кривоноса, 2 м. Тернопіль, Тернопільського району Тернопільської області

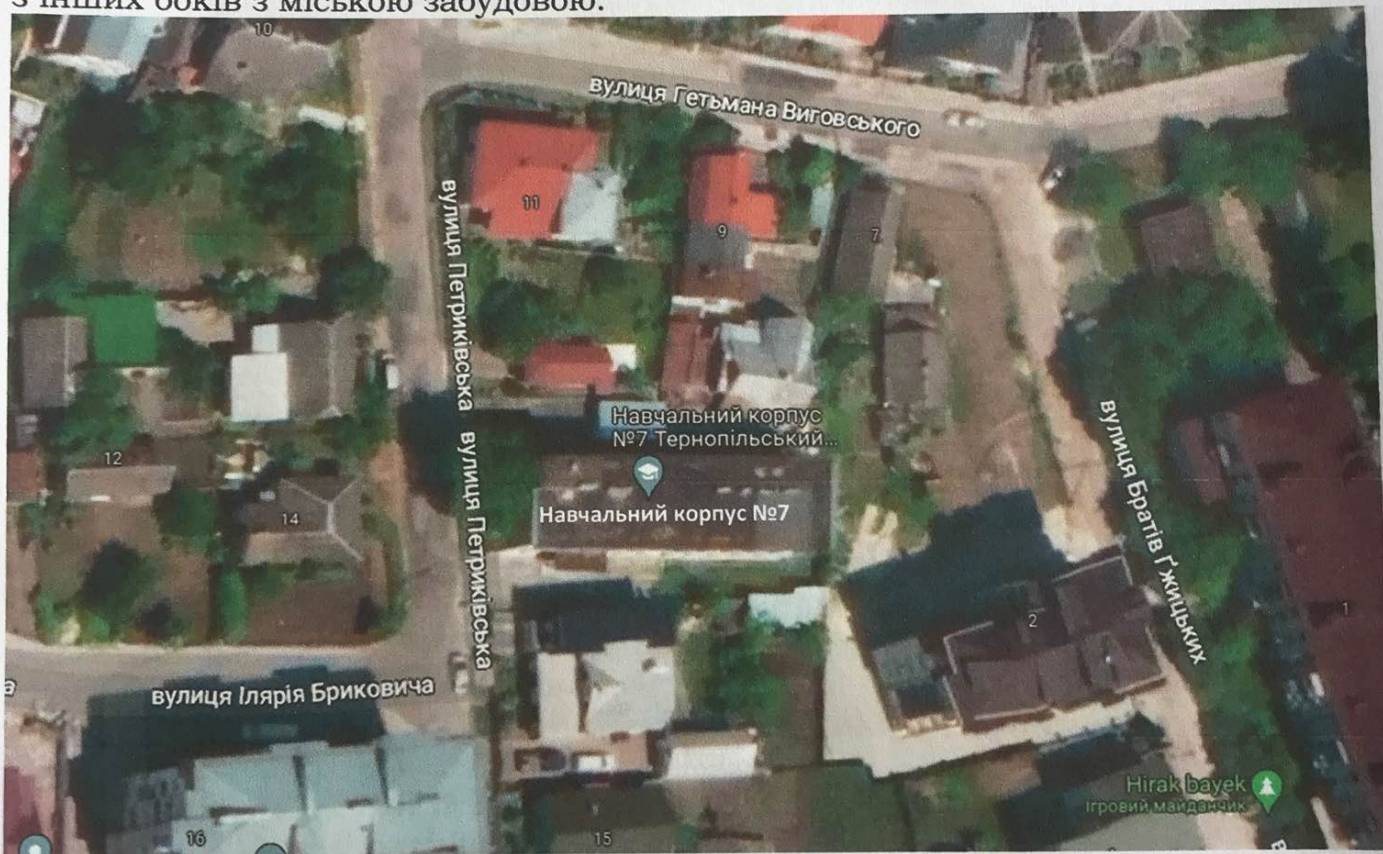
Рис. 1. Схема ділянки ТНПУ ім. В. Гнатюка по вул. Петриківській, 11а

Поверхня території ділянки спланована, рельєф горбистий. Повздовжній уклон пішохідних доріжок і тротуарів не перевищує 5%, а поперечний уклон шляху руху не перевищує 2% (п. 5.1.5 ДБН В.2.2-40:2018 «Будинки і споруди. Інклюзивність будівель і споруд»).

На території ділянки по вул. Петриківська, 11в розташовано навчальний корпус №7. Функціонально ділянка поділена на забудовану зону та зону озеленення. На забудованій зоні розташовані проїзди, паркувальні майданчики та пішохідні доріжки, що вкриті асфальтобетонним покриттям. Стан покриттів

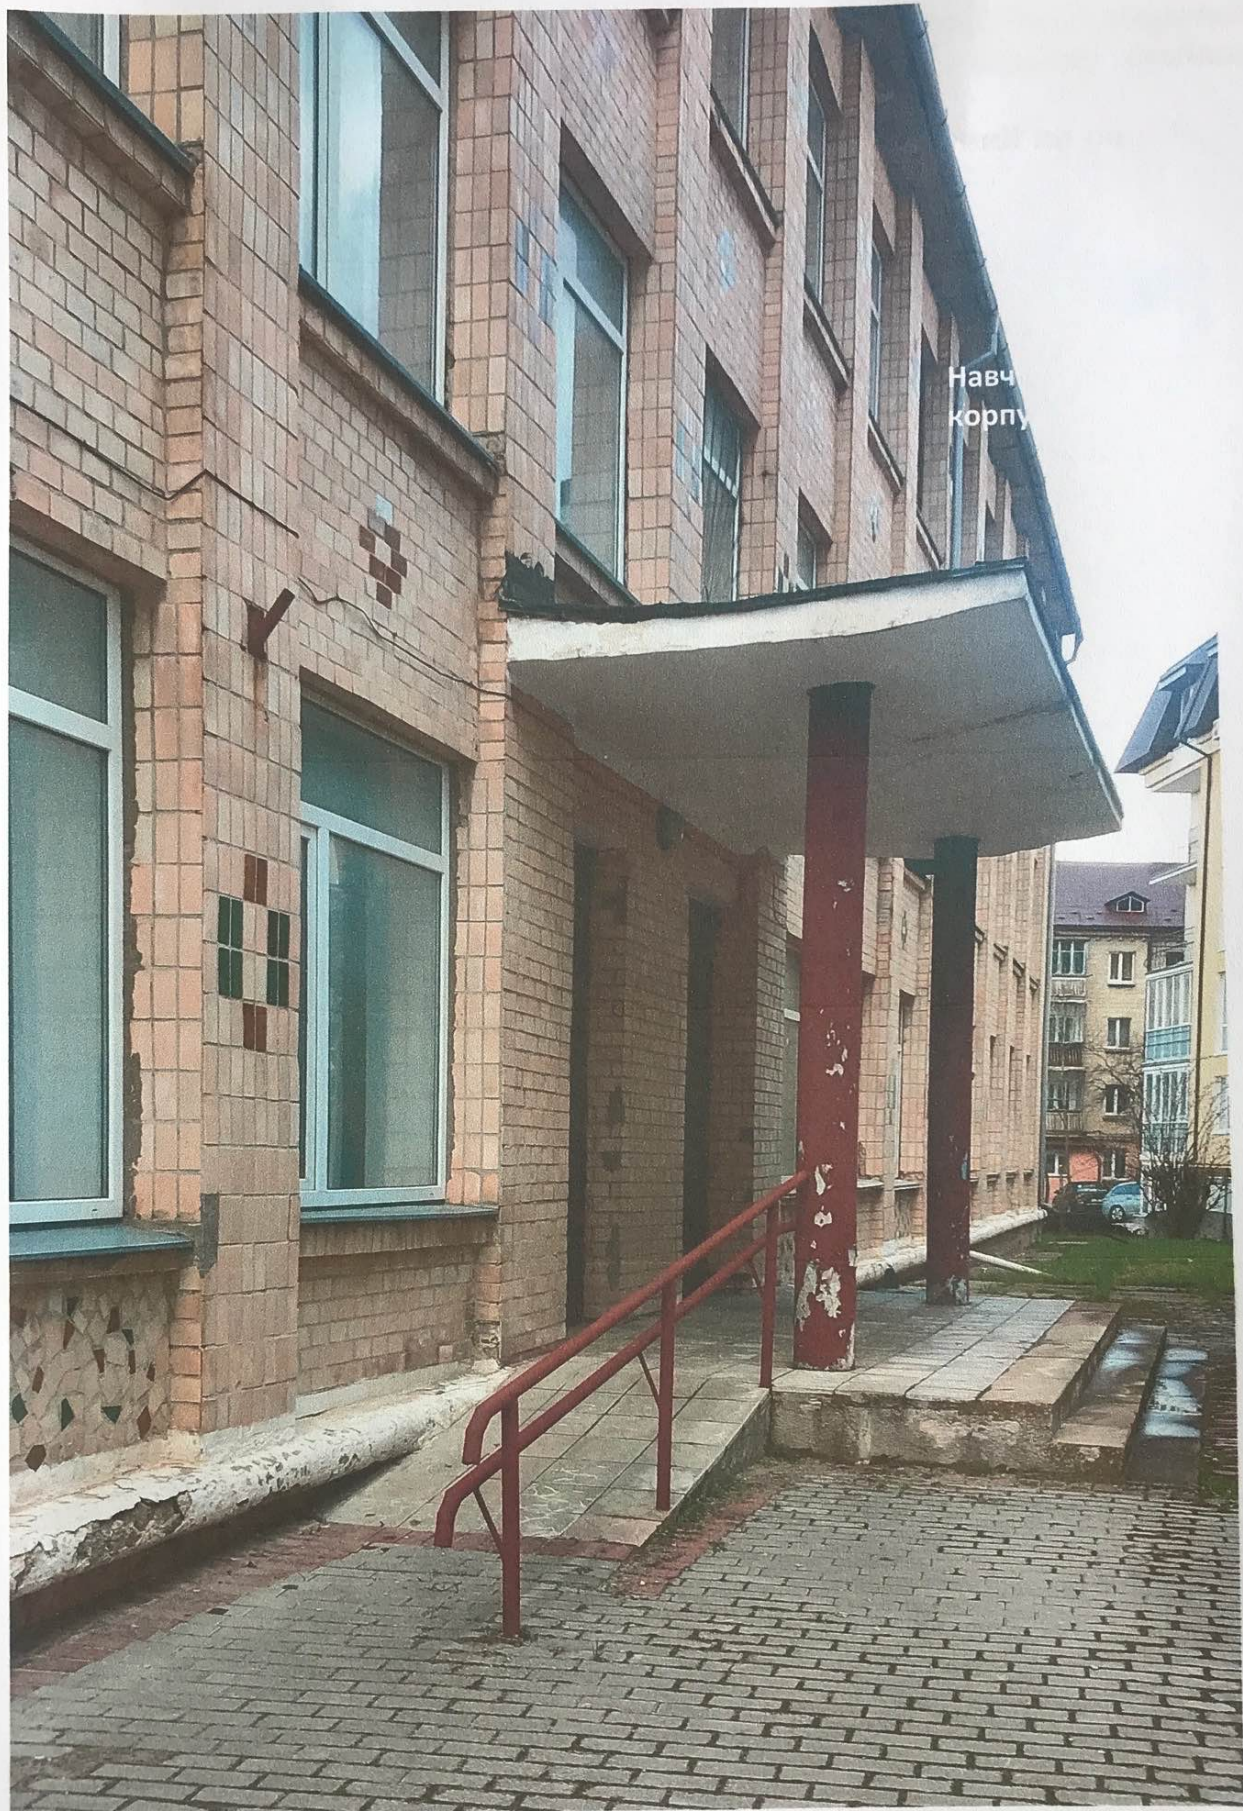
Рис. 3. Загальний вигляд пандусу входу в навчальний корпус №7

У напрямку руху по території від вул. Петриківської до центрального входу в навчальний корпус №7 відсутні перешкоди для доступності маломобільних груп населення та осіб з інвалідністю (рис.3).

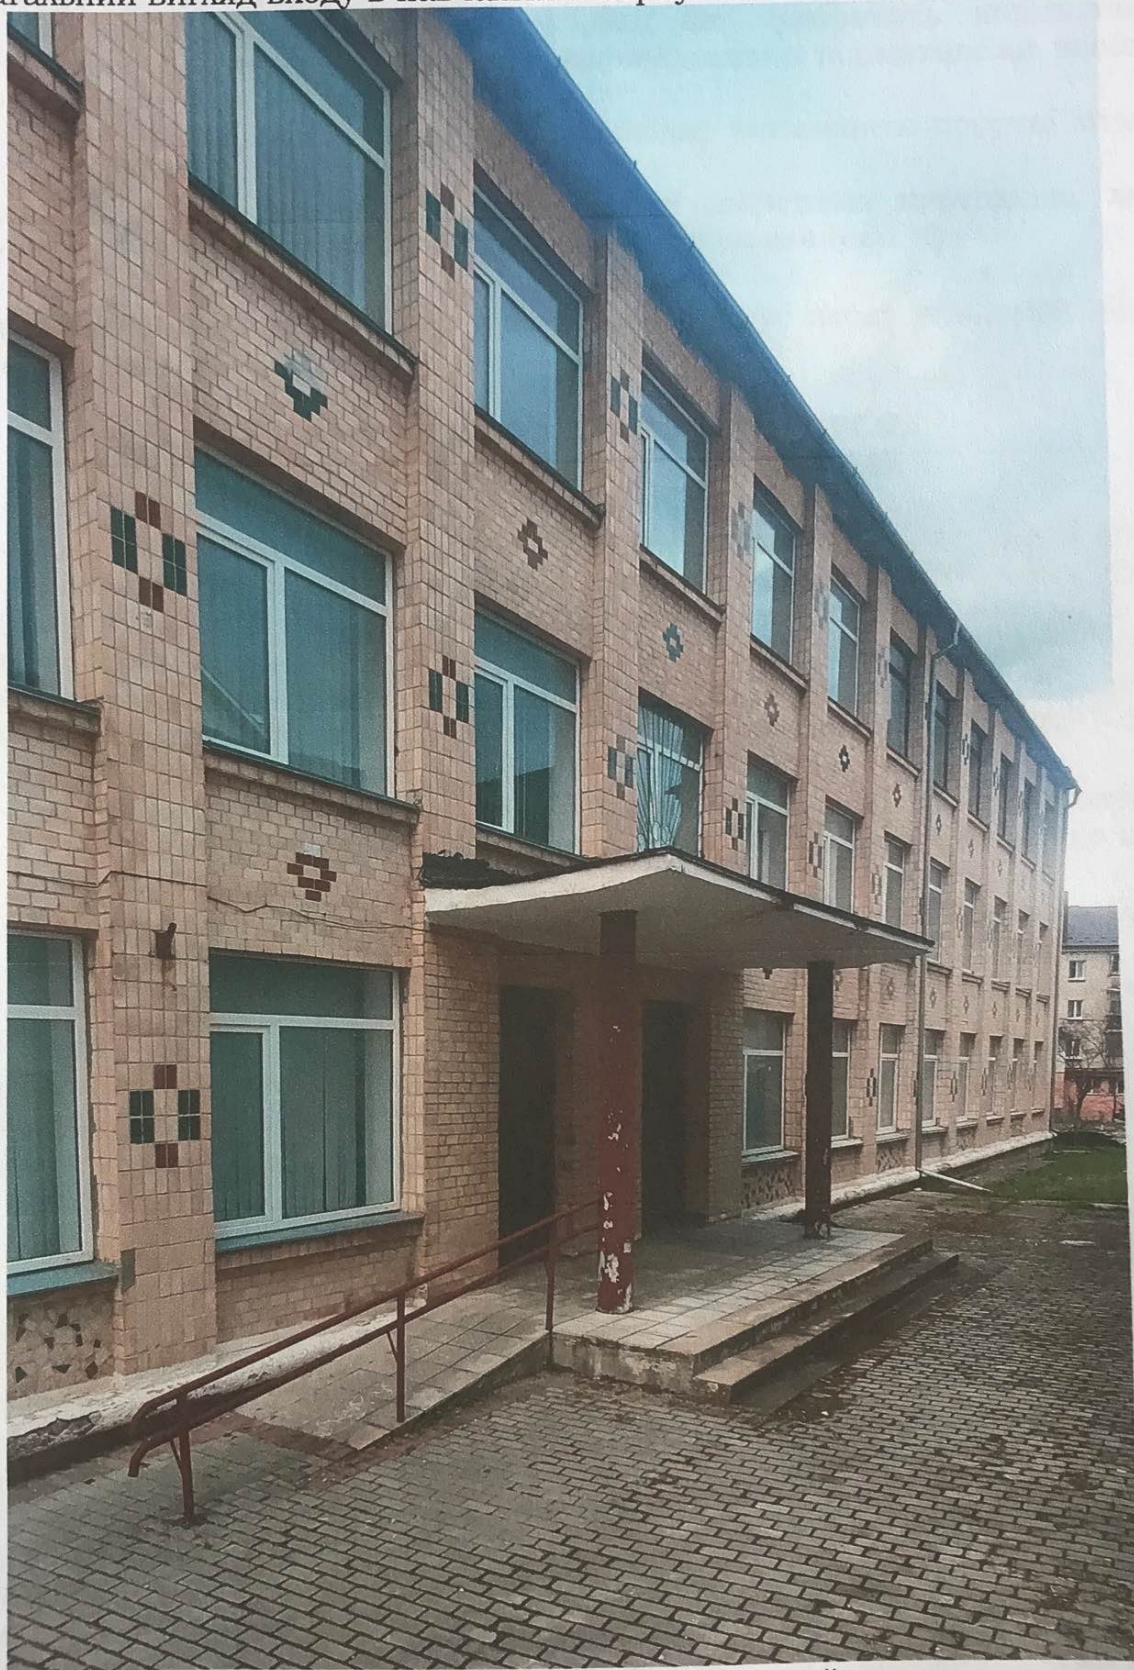
Рис. 4. Загальний вигляд входу в навчальний корпус

За результатами інструментальних вимірів фактичні геометричні характеристики пандуса складають

- висота підйому – 300 мм;
- довжина горизонтальної проекції – 2200 мм.

Отже загальний ухил складає 13,6%, що суперечить нормативному ухилу(8%). Для влаштування пандуса у відповідності з нормативами необхідно продовжити його на 1500 м.

Зовнішні сходи виконані з матеріалу зі шорсткою поверхнею, мають задовільний стан, не позначені контрастними стрічками (рис. 4).

У процесі технічного обстеження встановлено фактичні геометричні розміри заповнення дверних прорізів. Ширина одностулкових дверей у просвіті відповідає стандарту 900 мм, ширина зовнішніх прорізів 1300 мм (рис. 4, 5, 6).

Висота порогів та перепади висот перебільшують нормативні значення у зовнішніх дверях, а також у частині дверей аудиторій.

Вздовж стіни навчального корпусу необхідно встановити поручні згідно п. 5.3.2 ДБН В.2.2-40:2018.

**Висновки:** Необхідно привести існуючий пандус входу у відповідність до чинних нормативів.

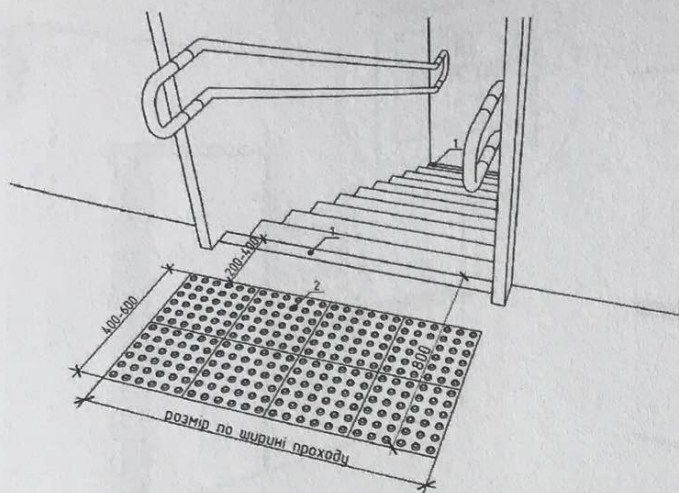
Початок попереджувальної ТС повинен знаходитись не менше ніж за 0,8 м до перешкоди (рис. 6). Попереджувальні ТС повинні мати ширину відповідно до ширини перешкоди на шляху руху.

Рис. 6. Застосування попереджувальної тактильної смуги перед початком сходів:  
1 - виділення контрастною попереджувальною смугою першої і останньої сходинки маршруту; 2 - попереджувальна ТС

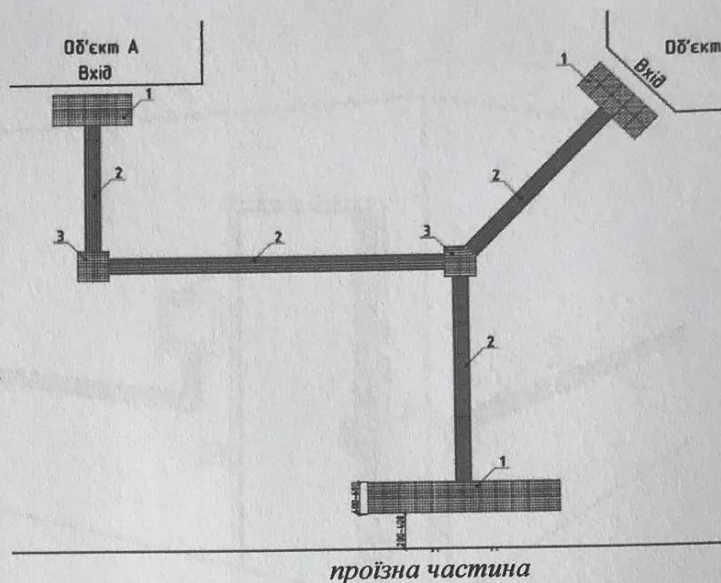
Рис. 7. Приклад улаштування тактильних смуг (ТС):  
1 - попереджувальна ТС; 2 - направляюча ТС; 3 - інформаційна ТС, яка вказує місце повороту (розходження) направляючої ТС

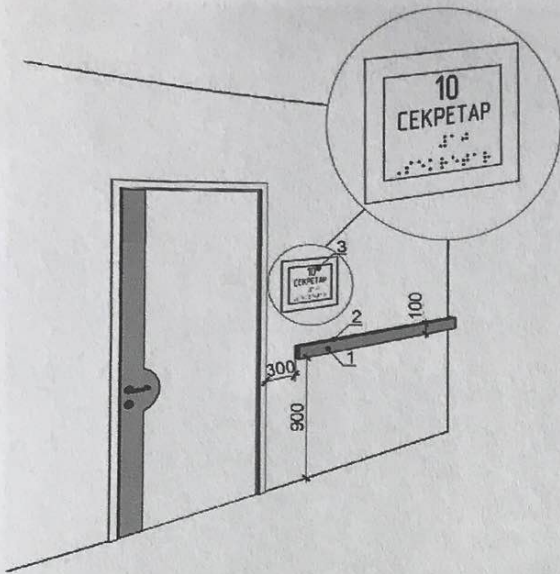
Рис. 8. Приклад розміщення тактильних інформаційних покажчиків приміщень: 1 - інформаційна направляюча; 2 - тактильна інформаційна позначка; 3 - інформаційна тактильна табличка, що дублює текстову інформацію у тактильному вигляді плоскодрукованого тексту та шрифтом Брайля

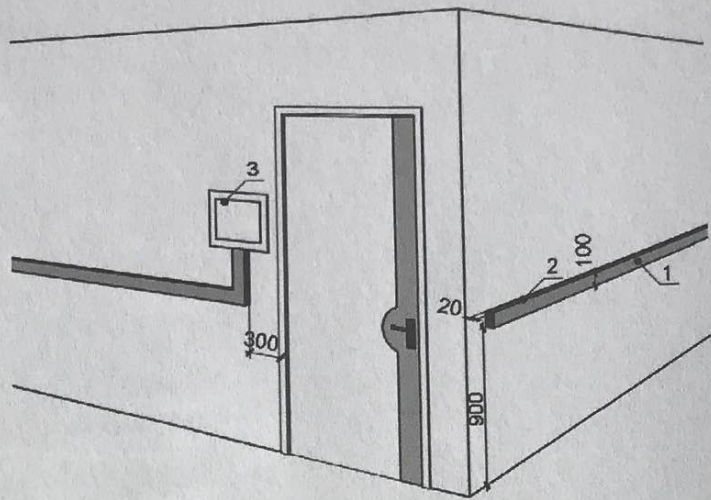
Рис. 9. Приклад улаштування тактильних інформаційних покажчиків приміщень за неможливості розміщення тактильної таблички справа від дверей: 1 - інформаційна направляюча; 2 - тактильна інформаційна позначка; 3 - інформаційна тактильна табличка, що дублює текстову інформацію у тактильному вигляді плоскодрукованого тексту та шрифтом Брайля
