Приватне підприємство "Волкас"

ЗВІТ про проведення технічного обстеження на предмет доступності осіб з інвалідністю та маломобільних груп населення до прибудинкової території та будівлі

Об'єкт: Навчальний корпус №8 Тернопільського національного педагогічного університету ім. В. Гнатюка за адресою: вул. В. Громницького, 1 в м. Тернополі, Тернопільського району Тернопільської області

Замовник: Тернопільський національний педагогічний університет ім. В. Гнатюка, вул. М. Кривоноса, 2 м. Тернопіль, Тернопільського району Тернопільської області

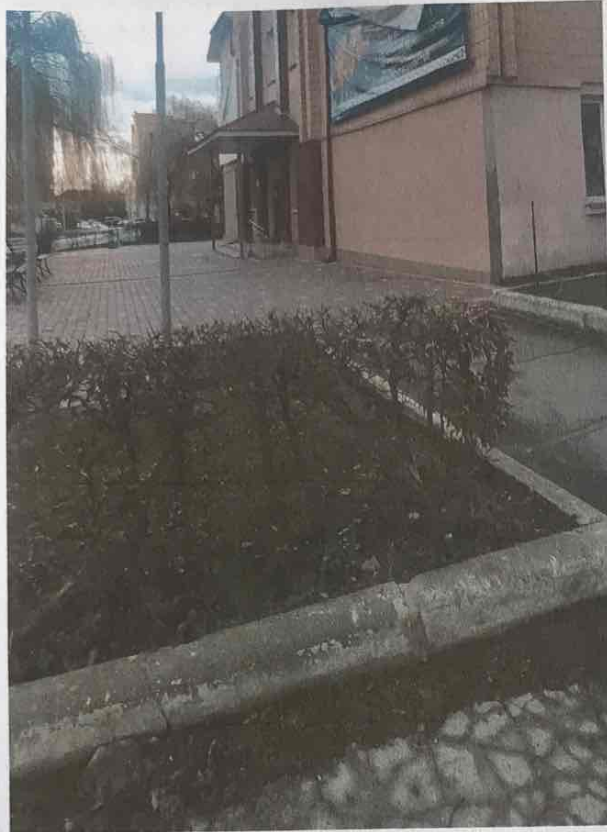
Рис. 3. Загальний вигляд шляху входу в навчальний корпус №8

У напрямку руху по території від вул. В. Громницького до центрального входу в навчальний корпус №8 відсутні перешкоди для доступності маломобільних груп населення та осіб з інвалідністю (рис.3).

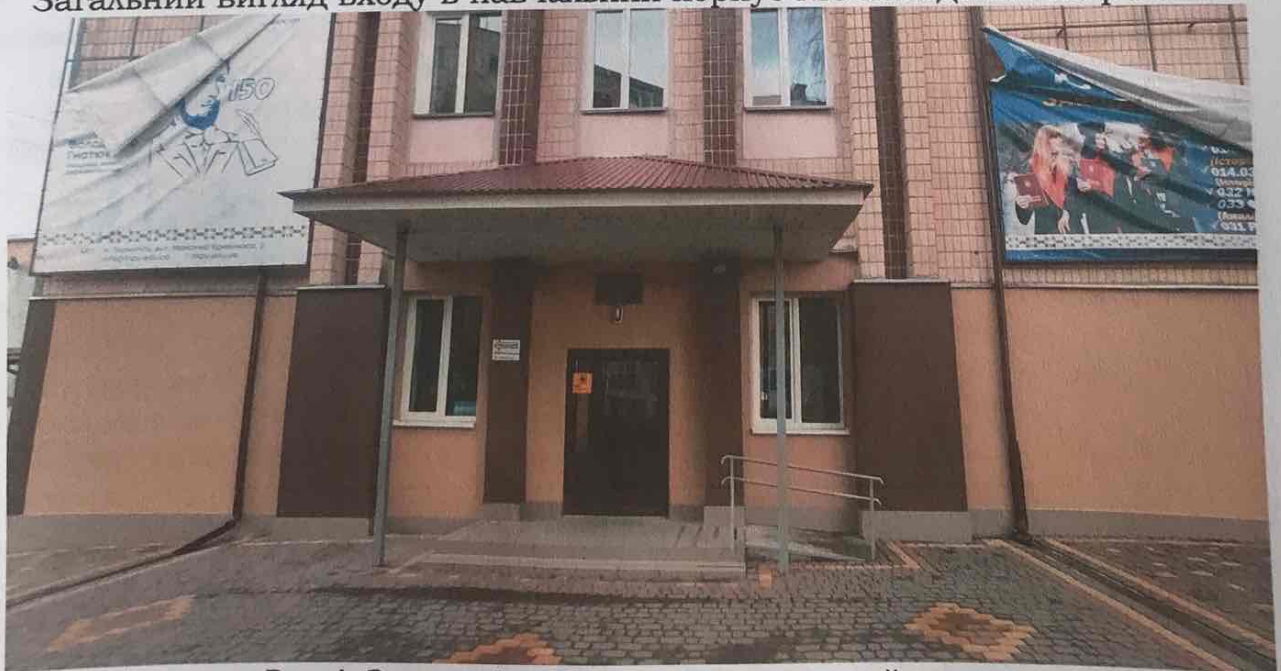
Рис. 4. Загальний вигляд входу в навчальний корпус

Загальний вигляд входу в навчальний корпус №8 наведений на рис. 4.

За результатами інструментальних вимірів фактичні геометричні характеристики пандуса складають

- висота підйому – 160 мм;
- довжина горизонтальної проекції – 1500 мм.

Отже загальний ухил складає 10,1%, що суперечить нормативному ухилу(8%). Для влаштування пандуса у відповідності з нормативами необхідно продовжити його на 500 м.

Зовнішні сходи виконані з матеріалу зі шорсткою поверхнею, мають задовільний стан, не позначені контрастними стрічками (рис. 4).

У процесі технічного обстеження встановлено фактичні геометричні розміри заповнення дверних прорізів. Ширина одностулкових дверей у проствітві відповідає стандарту 900 мм, ширина зовнішніх прорізів 1300 мм (рис. 4, 5, 6).

Висота порогів та перепади висот перебільшують нормативні значення у зовнішніх дверях, а також у частині дверей аудиторій.

Вздовж стіни навчального корпусу необхідно встановити поручні згідно п. 5.3.2 ДБН В.2.2-40:2018.

Висновки: Необхідно привести існуючий пандус входу у відповідність до чинних нормативів.

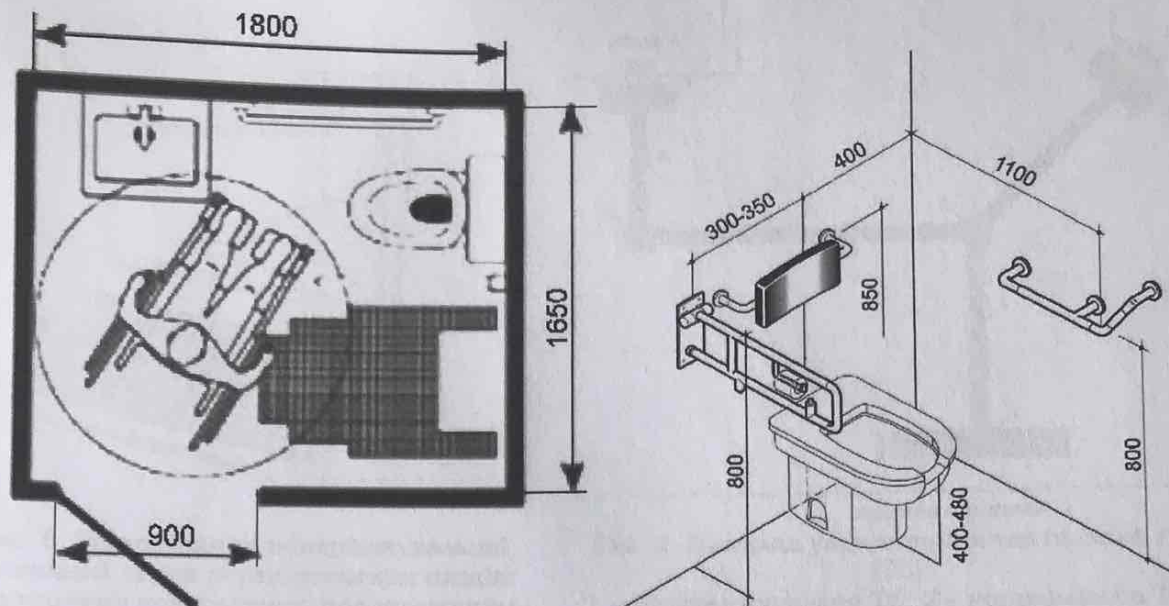
Рис. 5. Обладнання універсальної kabіни. План, загальний вигляд

У навчальному корпусі №8 відсутні санітарні kabіни, пристосовані для потреб МГН.

Висновки: санітарно-гігієнічні приміщення (туалети) не відповідають діючим нормам (відсутні).

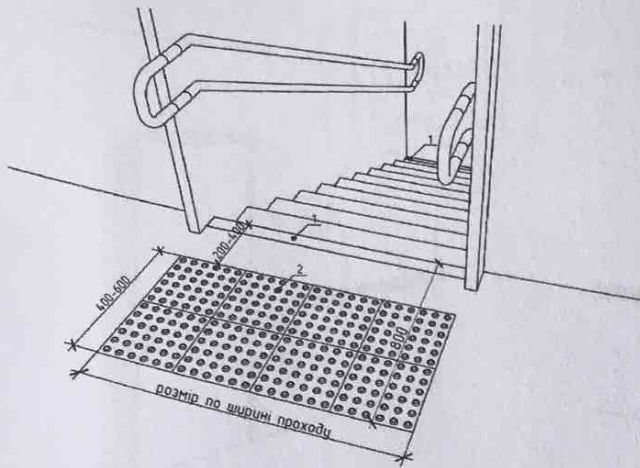
Рис. 6. Застосування попереджувальної тактильної смуги перед початком сходів:
1 - виділення контрастною попереджувальною смугою першої і останньої сходинки маршруту; 2 - попереджувальна ТС

Початок попереджувальної ТС повинен знаходитись не менше ніж за 0,8 м до перешкоди (рис. 6). Попереджувальні ТС повинні мати ширину відповідно до ширини перешкоди на шляху руху.

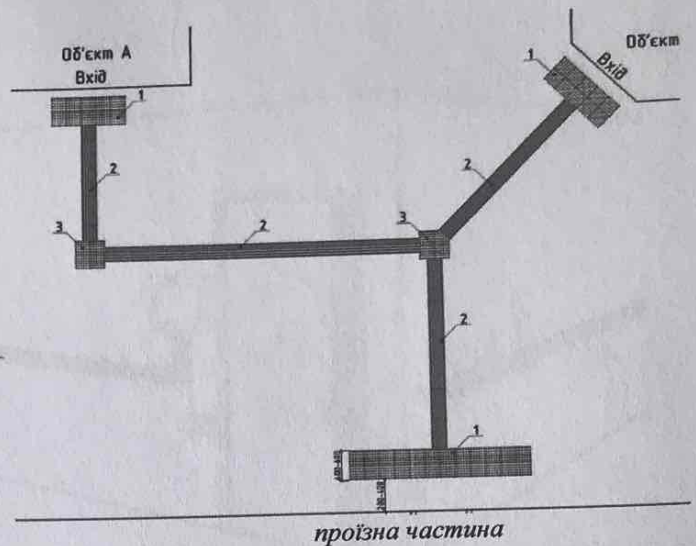
Рис. 7. Приклад улаштування тактильних смуг (ТС):
1 - попереджувальна ТС; 2 - направляюча ТС; 3 - інформаційна ТС, яка вказує місце повороту (розходження) направляючої ТС

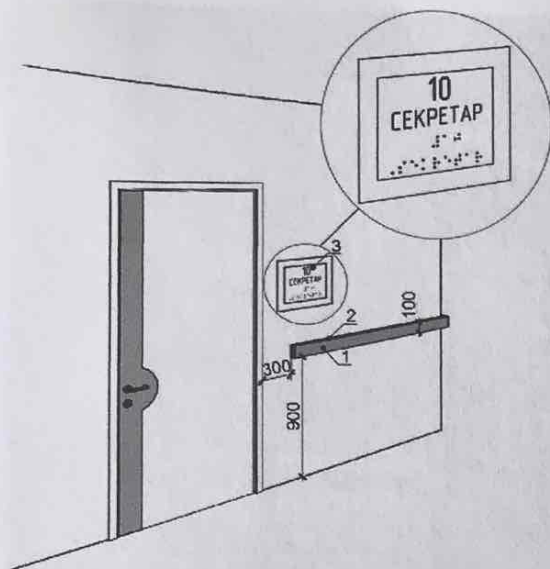
Рис. 8. Приклад розміщення тактильних інформаційних покажчиків приміщень: 1 - інформаційна направляюча; 2 - тактильна інформаційна позначка; 3 - інформаційна тактильна табличка, що дублює текстову інформацію у тактильному вигляді плоско-друкованого тексту та шрифтом Брайля

Таблички з номером кабінету та його призначенням повинні бути розміщені на висоті від 1,2-1,5 м на відстані 0,3 м праворуч відносно дверей. Допускається її встановлення в іншому місці поруч з дверима (зліва, збоку) з обов'язковим застосуванням інформаційної ТС для його позначення.

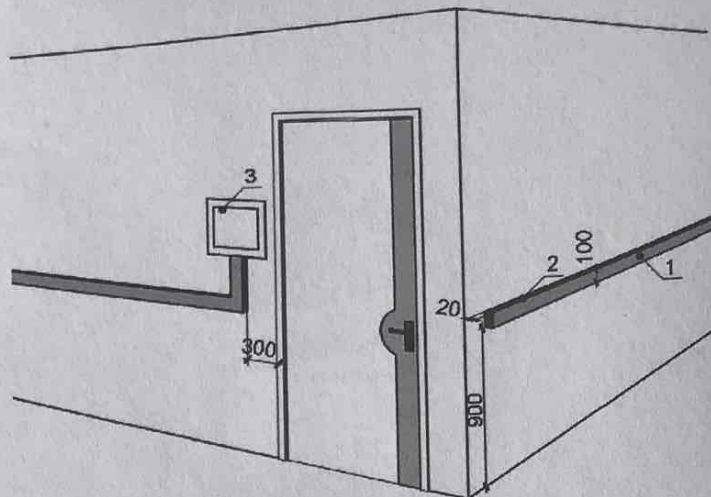
Рис. 9. Приклад улаштування тактильних інформаційних покажчиків приміщень за неможливості розміщення тактильної таблички справа від дверей: 1 - інформаційна направляюча; 2 - тактильна інформаційна позначка; 3 - інформаційна тактильна табличка, що дублює текстову інформацію у тактильному вигляді плоско-друкованого тексту та шрифтом Брайля

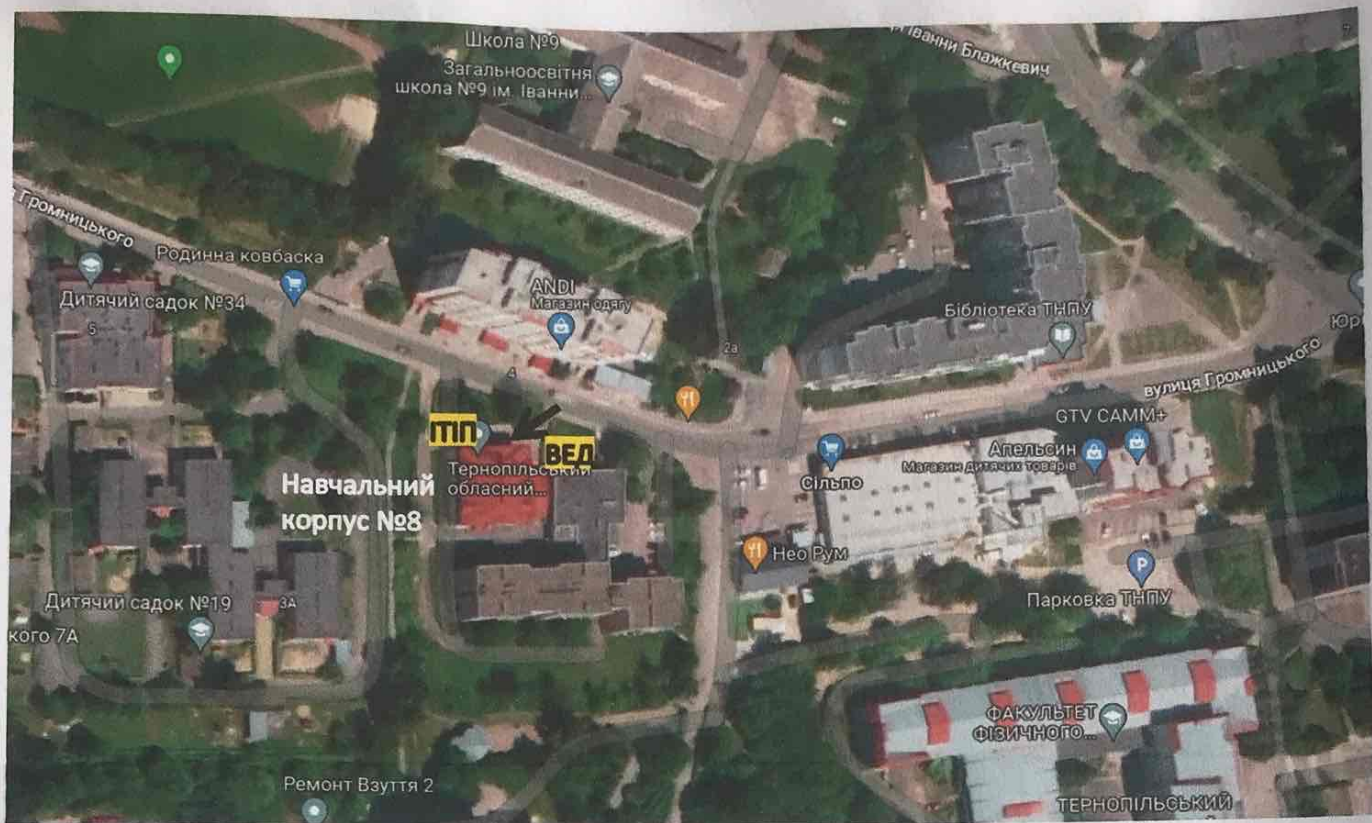
Рис. 10. Рекомендований шлях руху МГН з місцями встановлення ВЕД, ІТІП
