ЗВІТ

**про проведення технічного обстеження
на предмет доступності осіб з інвалідністю та маломобільних груп
населення до прибудинкової території та будівлі**

Гуртожиток №1 Тернопільського національного педагогічного університету ім. В. Гнатюка за адресою: вул. В. Винниченка, 10 в м. Тернополі, Тернопільського району Тернопільської області

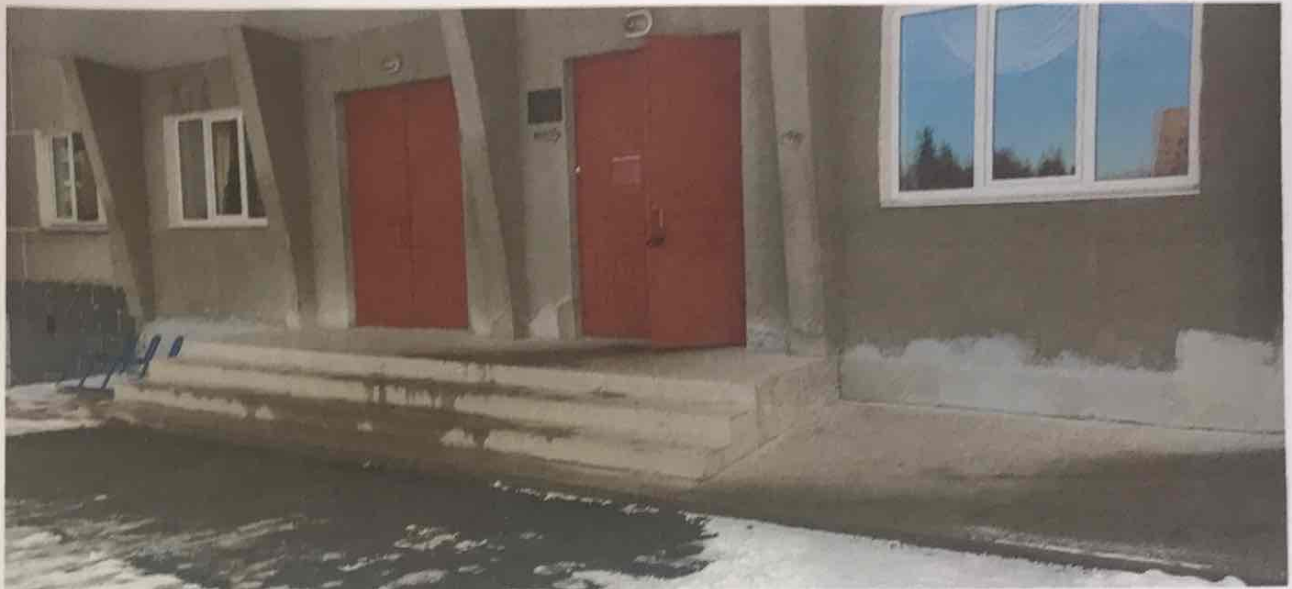
Рис. 4. Загальний вигляд сходів біля входу в гуртожиток

Загальний вигляд сходів біля входу в гуртожиток №1 наведений на рис. 4.

За результатами інструментальних вимірів фактичні геометричні характеристики зовнішніх сходів складають

- висота підйому – 500 мм;
- глибина – 1500 мм.

Технічне обстеження виявило відсутність пандуса входу або інших засобів доступності мало мобільних груп населення у навчальний корпус. Оскільки висота ганку входу становить 0,5 м, необхідне влаштування пандусу входу без проміжної площадкою довж. 6250 мм.

Зовнішні сходи виконані з матеріалу зі шорсткою поверхнею, мають задовільний стан, не позначені контрастними стрічками.

Внутрішні сходи і зовнішні сходи біля центрального входу виходу (рис.4) не обладнані пристроями для доступу МГН, що суперечить вимогам ДБН В.2.2-40:2018.

Висновки: виявлено відхилення від нормативів:

- відсутність пандуса входу в гуртожиток;
- відсутнє маркування кольором або контрастними стрічками

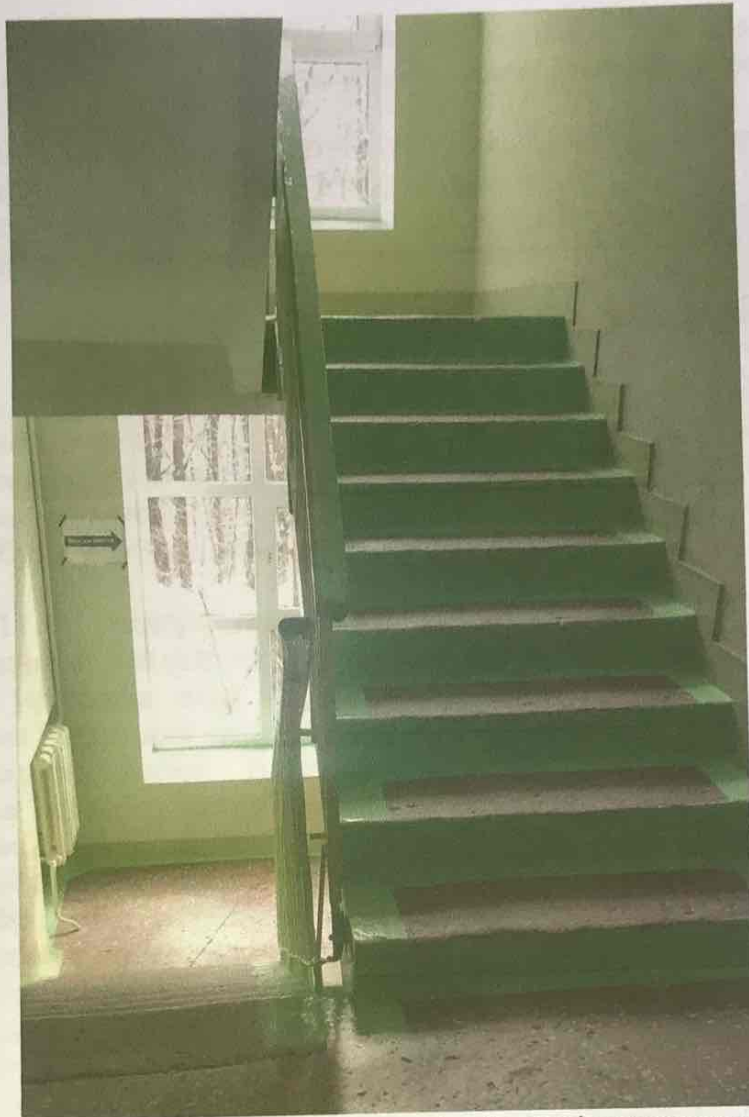
Рис. 6. Загальний вигляд внутрішніх сходів гуртожитку

За результатами обстеження встановлено, що на сходах для підйому на верхні поверхи відсутні пандуси чи ін. підйомні пристрої для доступу МГН.

На сходових клітках відсутні пандуси або ін. підйомні механізми; перша і остання сходинка кожного маршу не обладнані маркуванням контрастними стрічками(рис.6) .

Висновки: виявлено відхилення від нормативів:

- відсутні пандуси чи ін. підйомні механізми для доступу МГН на внутрішніх сходах;
- відсутнє маркування кольором або контрастними стрічками.
