**ЗВІТ**

**про проведення технічного обстеження  
на предмет доступності осіб з інвалідністю та маломобільних груп  
населення до прибудинкової території та будівлі**

**Об'єкт:** Гуртожиток №2 Тернопільського національного педагогічного університету ім. В. Гнатюка за адресою: вул. М. Кривоноса, 2 в м. Тернополі, Тернопільського району Тернопільської області

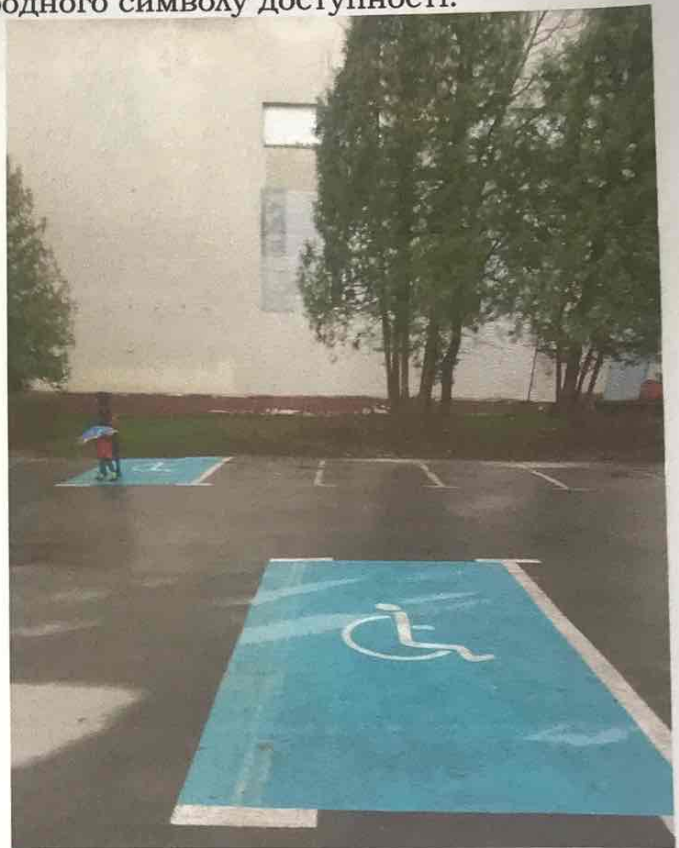
Рис. 3. Місця паркування особистого автотранспорту для МГН

На території біля гуртожитку №2 поблизу головного навчального корпусу ТНПУ виділено два місця паркування особистого автотранспорту осіб з інвалідністю або транспорту, який перевозить осіб з інвалідністю. За

результатами інструментальних вимірів ширина зони для паркування кожного з місць складає 3 м (рис.3).

**Висновки:** місця для паркування особистого автотранспорту осіб з інвалідністю або транспорту, який перевозить осіб з інвалідністю, за шириною не відповідають діючим нормам (ДБН В.2.2-40:2018), за розташуванням – вимоги ДБН дотримані.

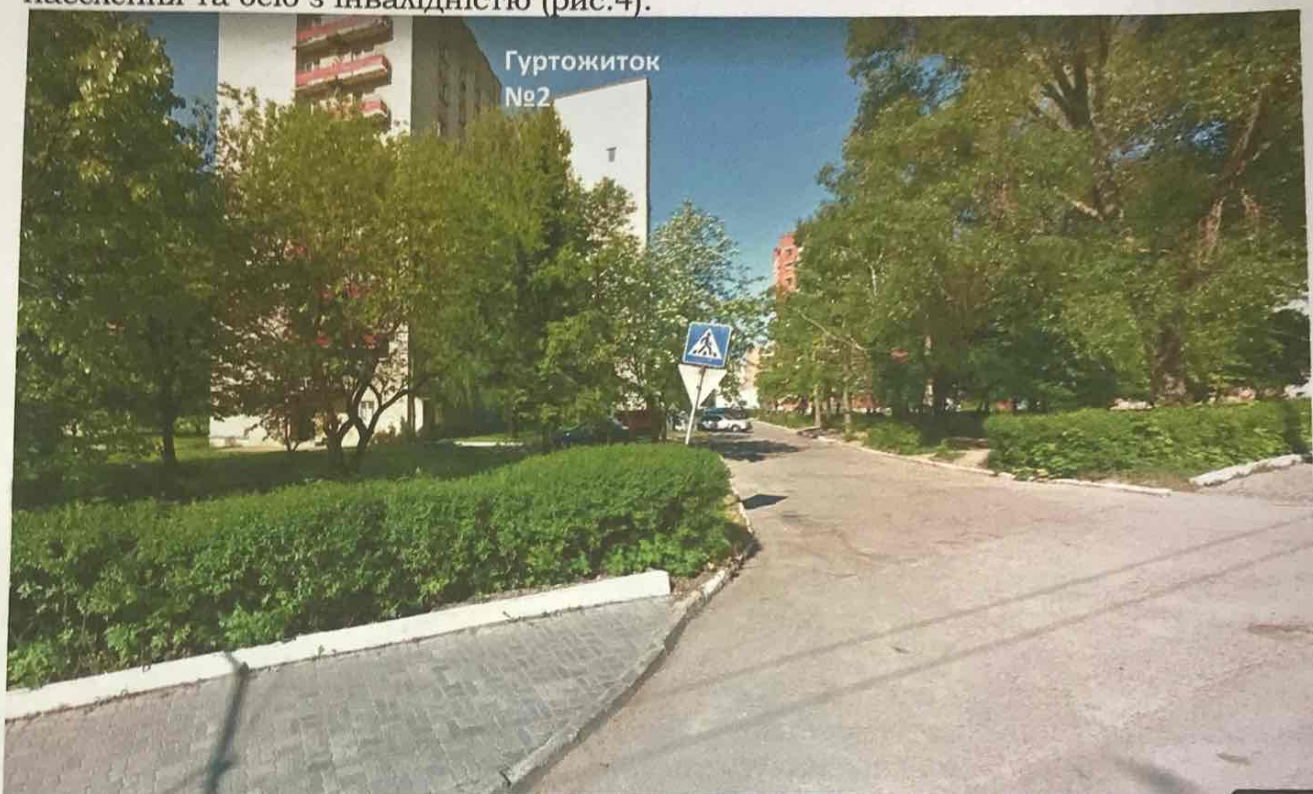
Рис. 3. Загальний вигляд проїзду від вул. М. Кривоноса до центрального входу в гуртожиток №2

У напрямку руху по території від вул. М. Кривоноса,2 до центрального входу в гуртожиток №2 відсутні перешкоди для доступності маломобільних груп населення та осіб з інвалідністю (рис.4).

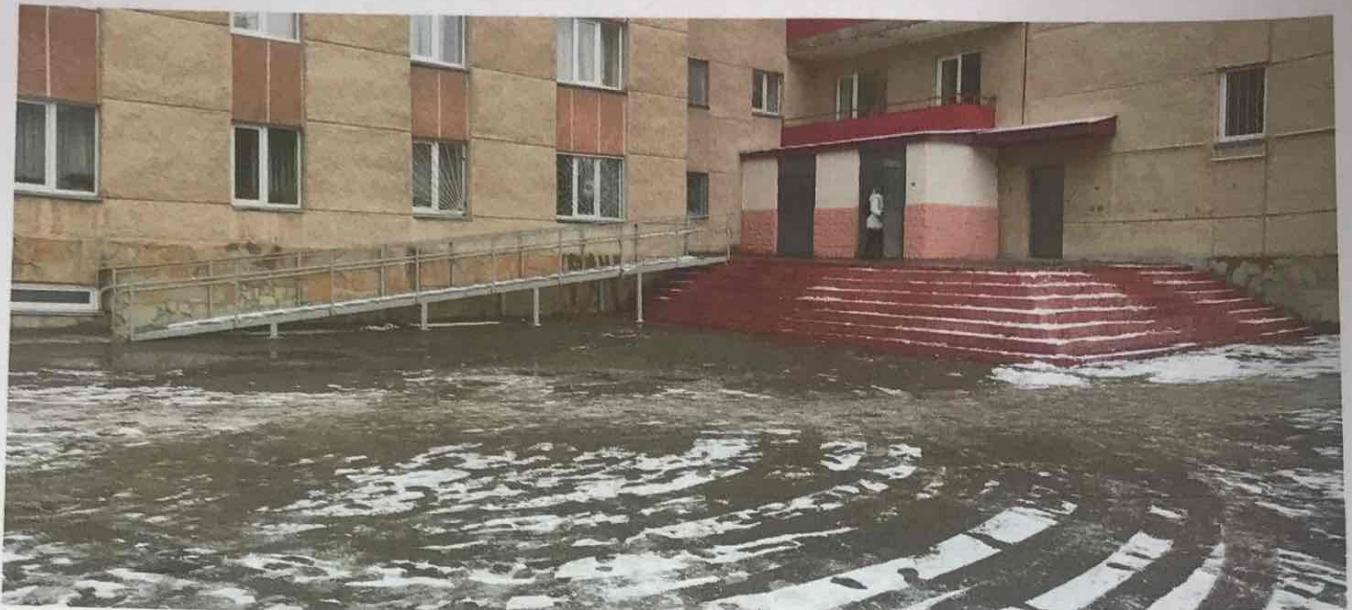
Рис. 5. Загальний вигляд сходів входу в гуртожиток

Зовнішні сходи виконані з матеріалу зі шорсткою поверхнею, мають задовільний стан, не позначені контрастними стрічками (рис. 5).

- пандус входу в гуртожиток виконано з відхиленням від чинних нормативів, необхідно влаштування пандуса загальною довжиною 14000 мм з проміжною площадкою та двостороннім обгородженням згідно вимог ДБН В.2.2-40:2018;
- відсутнє маркування кольором або контрастними стрічками

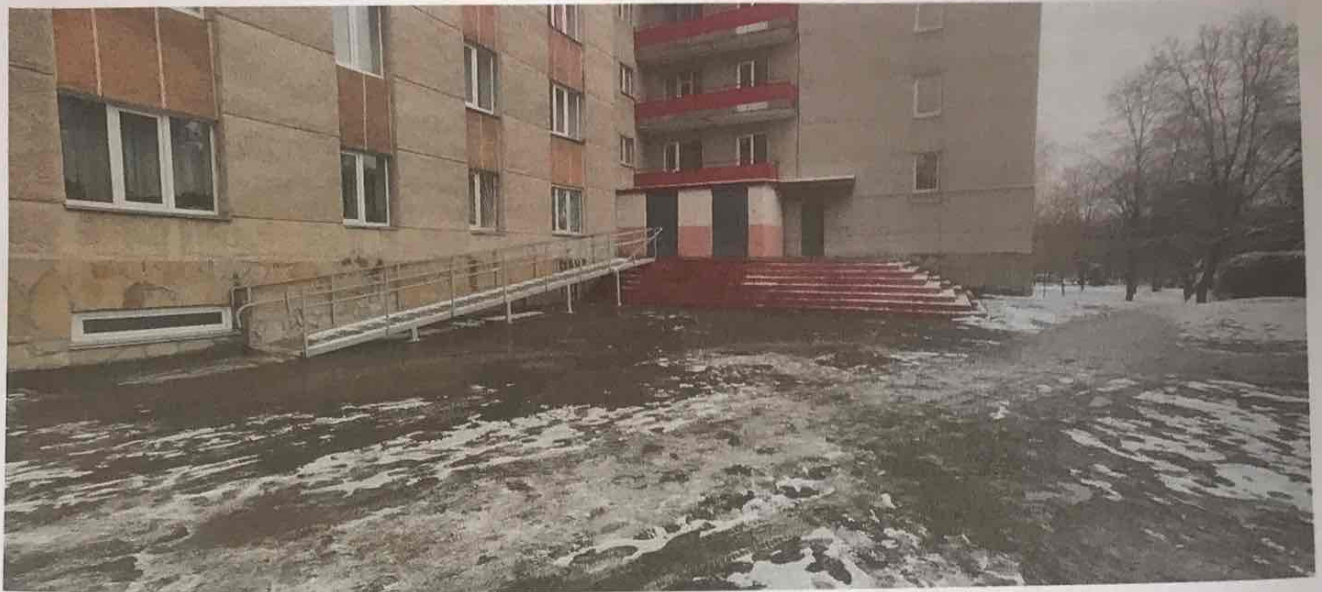
Рис. 6. Загальний вигляд пандуса біля центрального входу в гуртожиток

Технічним обстеженням встановлено наявність пандуса входу у гуртожиток.

За результатами інструментальних вимірів фактичні геометричні характеристики пандуса складають

- висота підйому – 1170 мм;
- довжина горизонтальної проекції – 12000 мм.

Пандус виконано із металу, по металевому несучому каркасу, покриття – металевий просічний лист. Пандус обладнаний перилами з двох сторони. Проміжна площадка відсутня (рис. 6).

Фактичний ухил пандуса складає 9,8 %, що суперечить чинним нормативам. Для забезпечення нормативного ухилу необхідне влаштування пандусу входу з проміжною площадкою загальною довжиною 14000 мм.

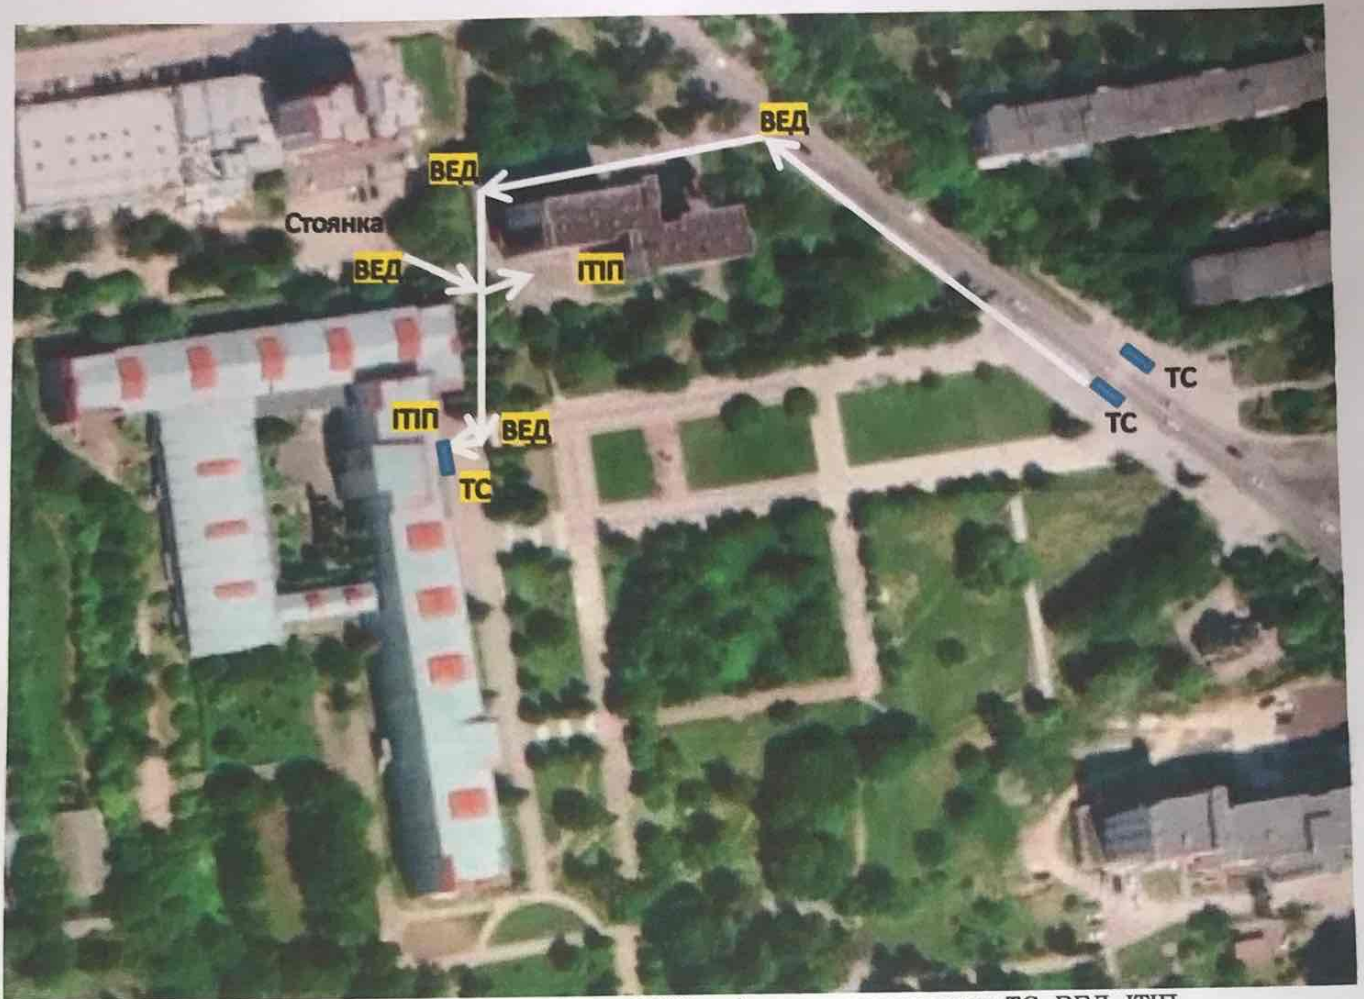
Рис. 12. Рекомендований шлях руху МГН з місцями встановлення ТС, ВЕД, ІТП
