ЗВІТ

**про проведення технічного обстеження
на предмет доступності осіб з інвалідністю та маломобільних груп
населення до прибудинкової території та будівлі**

Гуртожиток №5 з прибудованою їдальнею Тернопільського національного педагогічного університету ім. В. Гнатюка за адресою: вул. В. Винниченка, 6 в м. Тернополі, Тернопільського району Тернопільської області

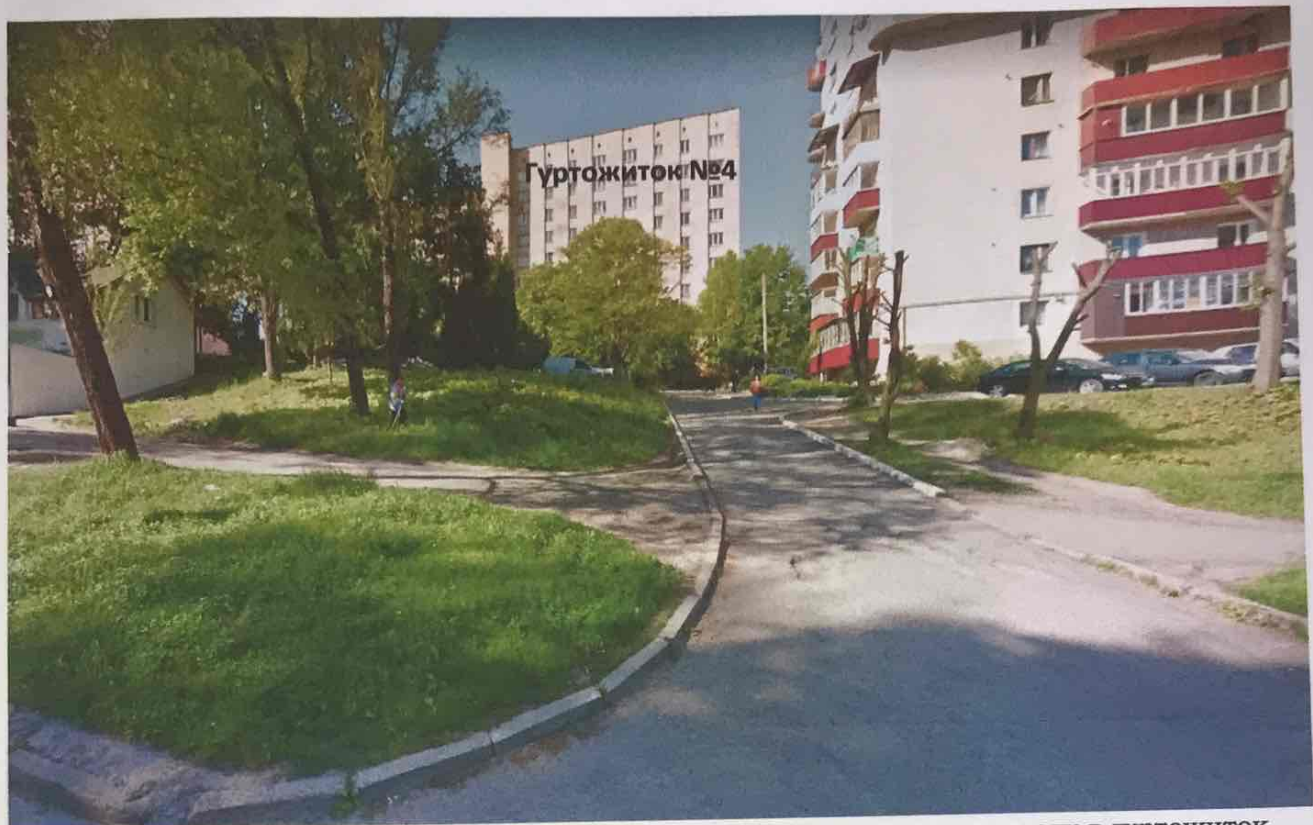
Рис. 3. Загальний вигляд проїзду від вул. В.Винниченка до центрального входу в гуртожиток №5

У напрямку руху по території від вул. В. Винниченка до центрального входу в гуртожиток №5 відсутні перешкоди для доступності маломобільних груп населення та осіб з інвалідністю (рис.3).

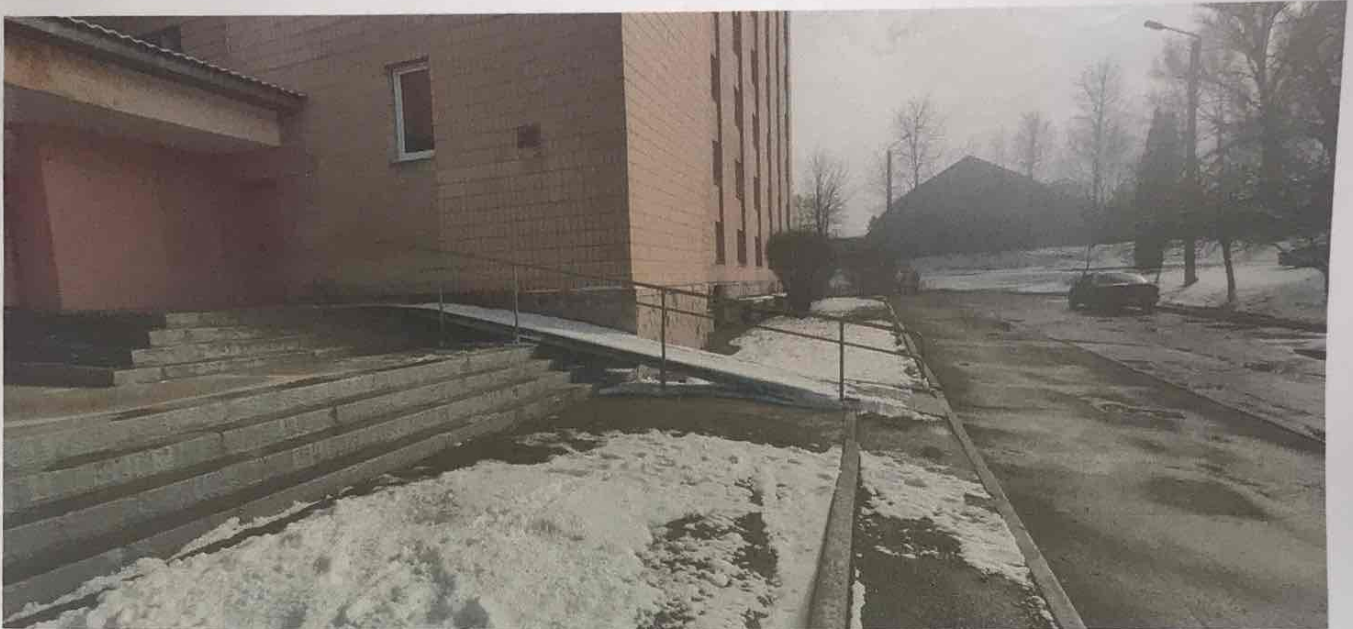
Рис. 5. Загальний вигляд сходів входу в гуртожиток

Загальний вигляд сходів входу в гуртожиток №5 наведений на рис. 5.

Зовнішні сходи виконані з матеріалу зі шорсткою поверхнею, мають задовільний стан, не позначені контрастними стрічками (рис. 5).

Внутрішні сходи і зовнішні сходи біля центрального входу (рис.5) не обладнані пристроями для доступу МГН, що суперечить вимогам ДБН В.2.2-40:2018.

- відсутнє маркування кольором або контрастними стрічками

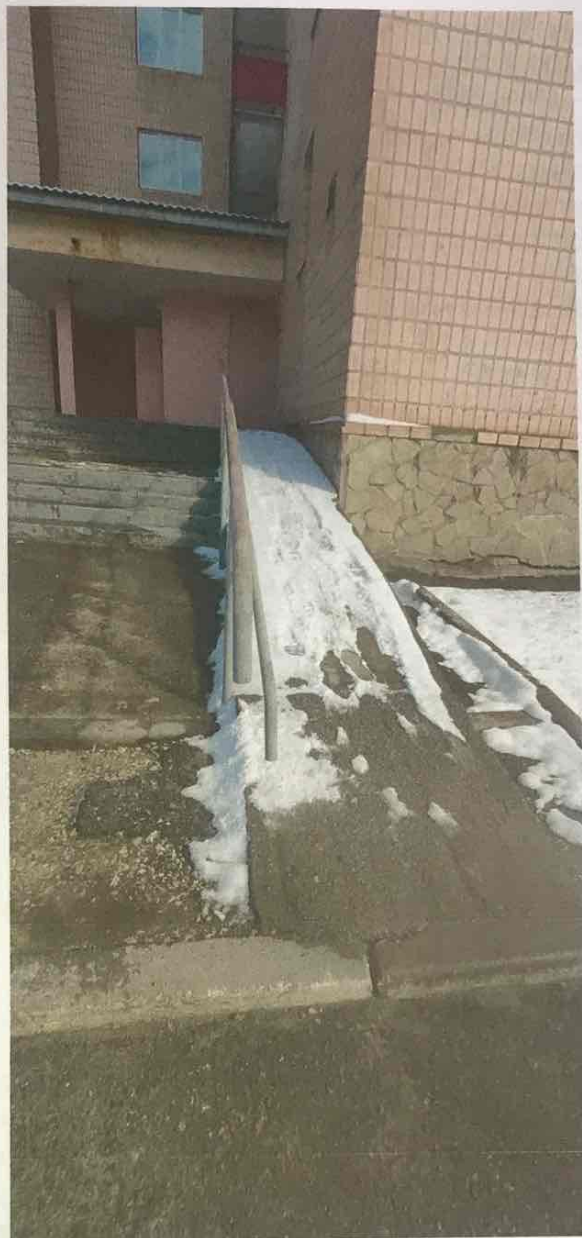
Рис. 6. Загальний вигляд пандуса біля центрального входу в гуртожиток

Технічним обстеженням встановлено наявність пандуса входу у гуртожиток.

За результатами інструментальних вимірів фактичні геометричні характеристики пандуса складають

- висота підйому – 1300 мм;
- довжина горизонтальної проекції – 7240 мм.

Пандус виконано із бетону, по металевому несучому каркасу, з пішохідної доріжки піднятий бордюр висотою 7 см. Пандус обладнаний перилами лише з однієї сторони. Проміжна площадка відсутня (рис. 6).

Фактичний ухил пандуса складає 18 %, що суперечить чинним нормативам. Для забезпечення нормативного ухилу необхідне влаштування пандусу входу з проміжною площадкою загальною довжиною 16250 мм.

- пандус входу в гуртожиток виконано з відхиленням від чинних нормативів, необхідно влаштування пандуса загальною довжиною 16250 мм з проміжною площадкою та двостороннім обгородженням згідно вимог ДБН В.2.2-40:2018;
